# **GEOLOGIA DE ENGENHARIA**

CONCEITOS, MÉTODO E PRÁTICA

Álvaro Rodrigues dos Santos

4ª EDIÇÃO REVISADA E AMPLIADA

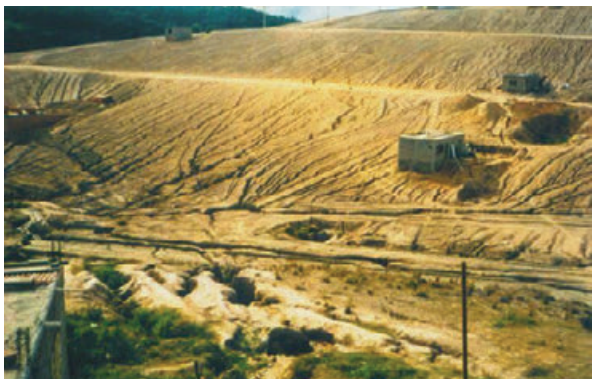
*Erosão urbana: uma de suas principais causas constitui-se no parcelamento do solo com a retirada da vegetação e do solo superficial e o longo tempo de exposição aos agentes erosivos até uma futura consolidação da urbanização. Região Metropolitana de São Paulo. (Foto IPT)*

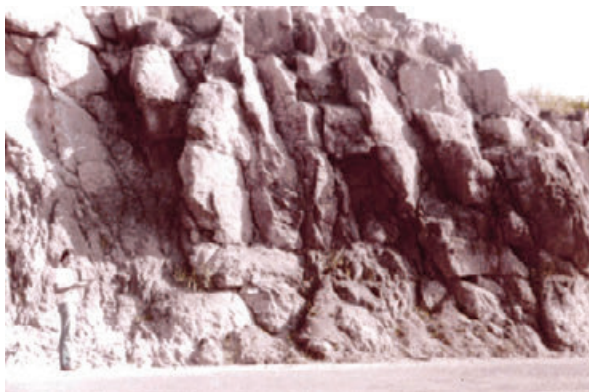
*Instabilização de talude em arenito calcífero fraturado provocada pela utilização de explosivos sem o menor critério e cuidados técnicos. Formação Bauru. FEPASA, trecho Bauru–Garça (SP). (Foto do Autor)*

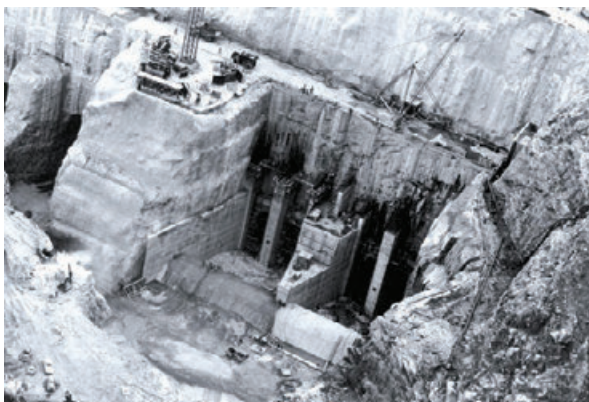
*Usina Hidrelétrica de Paulo Afonso IV. Escavações para a instalação da Casa de Força. Necessidade de utilização de fogo controlado e técnicas de estabilização e impermeabilização de maciços rochosos. (Foto IPT)*

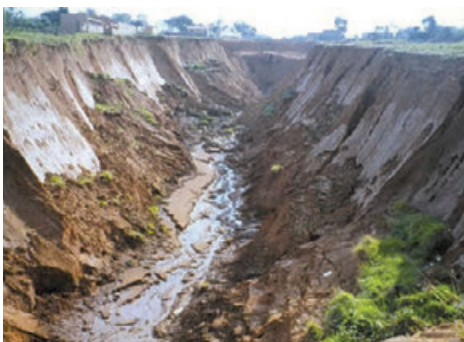
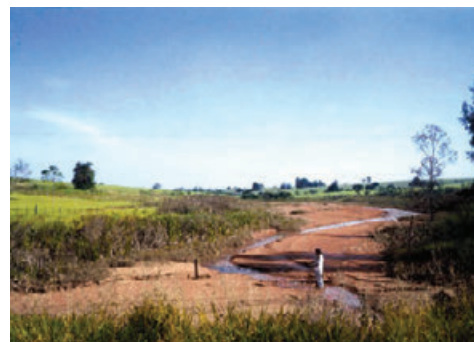
À esquerda, boçoroca típica em solos arenosos finos. Encontro da erosão por águas superficiais com a água subterrânea. Oeste paulista. (Foto IPT)

À direita, erosão rural: completo assoreamento de drenagens naturais por sedimentos originados da erosão laminar, ravinamento e boçorocas. Principais fatores envolvidos: desmatamento, manejo agrícola inadequado e interferências no escoamento superficial. Oeste paulista. (Foto IPT)

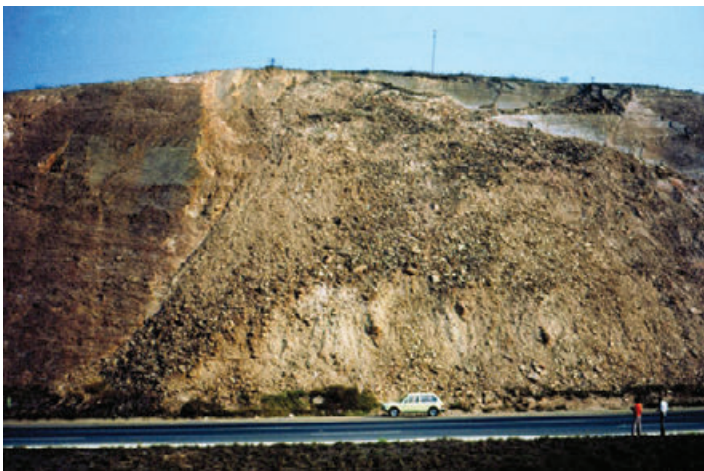
*Grande ruptura em filitos provocada pela combinação desfavorável de planos de fraqueza (feições texturais) com o plano de corte do talude e o eixo da rodovia. Rodovia Castelo Branco (SP). (Foto do Autor)*

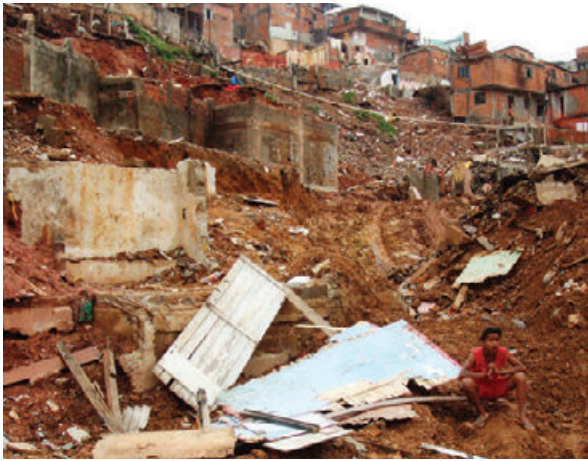
*As grotas, feição geomorfológica naturalmente de alta instabilidade, constituem cenários comuns para a instalação de áreas de risco em situações de ocupação urbana desordenada e sem qualquer critério técnico. Favela Paraisópolis, em São Paulo. (Foto do Autor)*

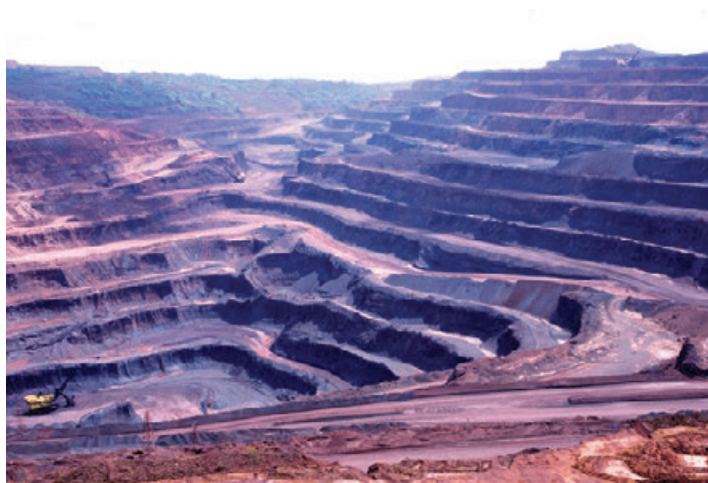
*As minerações movimentam enormes volumes de rochas e solos. Desde seu planejamento inicial, a Geologia de Engenharia deve trabalhar com a expectativa de recuperação ambiental da área afetada após o esgotamento das operações. Mineração de Ferro em Carajás. (Foto Breno A. dos Santos)*

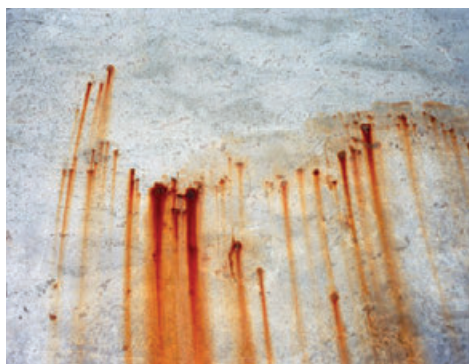
À esquerda, rochas ornamentais: efeito da alteração de cristais de pirlita disseminados em rocha granítica, inviabilizando a utilização desse tipo de rocha como revestimento de edificações. (Foto IPT)

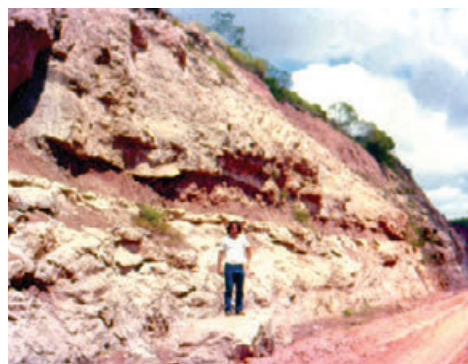
À direita, instabilidade de talude com descalçamento de horizonte de arenito calcífero provocado pela desagregação superficial de lente argilosa. Formação Bauru. FEPASA, trecho Bauru–Garça (SP). (Foto do Autor)

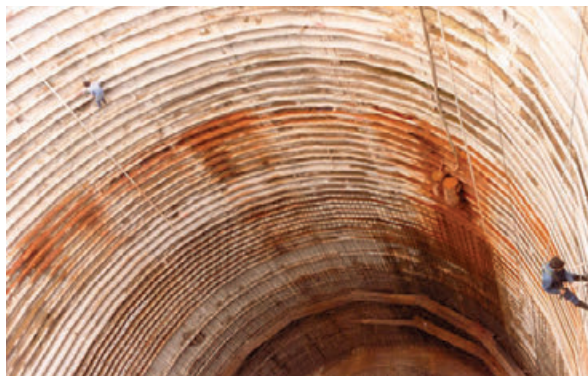
*Trabalho arriscado. Instalação de medidores de convergência nos anéis do poço distribuidor da Estação de Tratamento de Esgoto, Barueri-RMSP, escavado em sedimentos quaternários e terciários. (Foto IPT)*

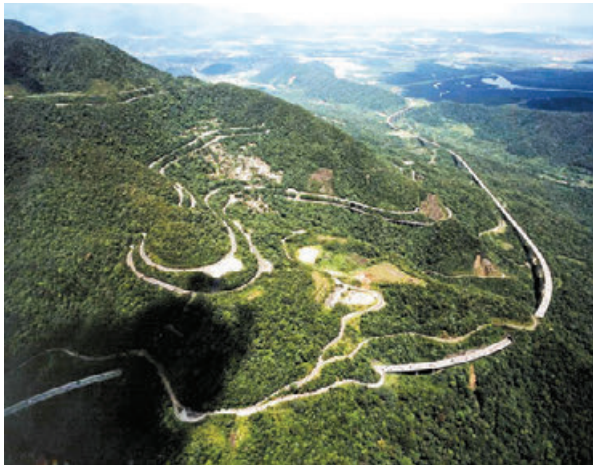
*Evolução da tecnologia viária de transposição da Serra do Mar, em função do melhor conhecimento de sua Dinâmica Externa. Acima, a Rodovia Anchieta serpenteia utilizando-se especialmente de cortes na encosta; abaixo, a Rodovia Imigrantes, mais atual, desenvolve-se basicamente por túneis e viadutos, evitando ao máximo interferir nas encostas. Serra do Mar (SP). (Foto Ecovias)*

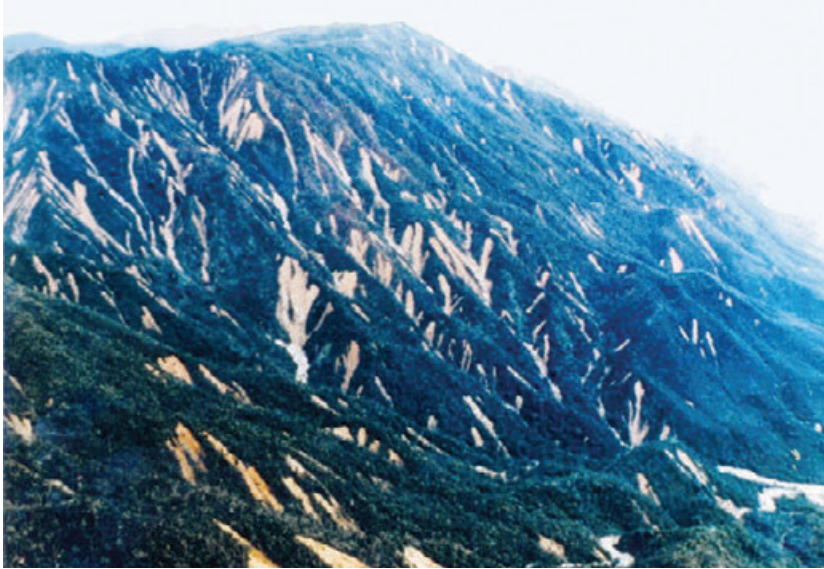
*Escorregamentos rasos naturais em regiões serranas tropicais e subtropicais. Notar a proximidade das raízes dos escorregamentos das cristas dos espigões. Ver Capítulo II – Caso no 20. Serra do Mar (SP). (Foto IPT)*

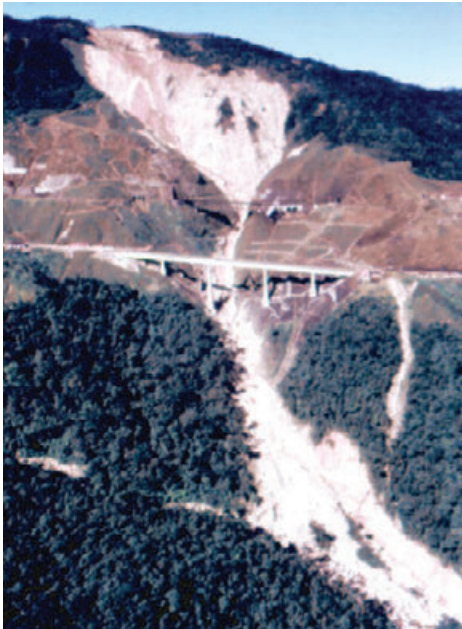
*Famoso escorregamento da Grota Funda, de difícil controle e seguidas recorrências, iniciado por escavações para implantação de antigo viaduto da Estrada de Ferro Santos–Jundiaí na Serra do Mar (SP). (Foto do Autor)*

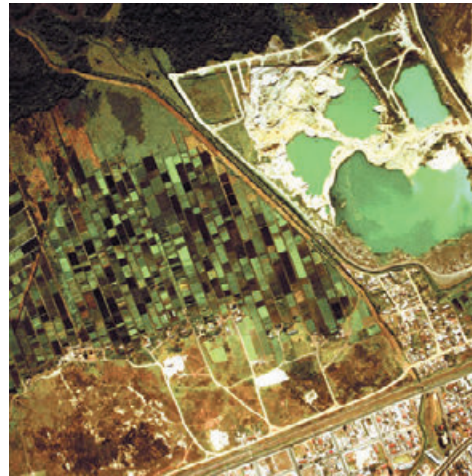
*Conflito entre a mineração, a agricultura e a urbanização na disputa de terrenos na Bacia do Alto Tietê (SP); só solucionável através de um zoneamento agrícola-mineral-urbano pactuado entre as partes, com o estabelecimento de regras ambientais claras. (Foto Geocamp)*

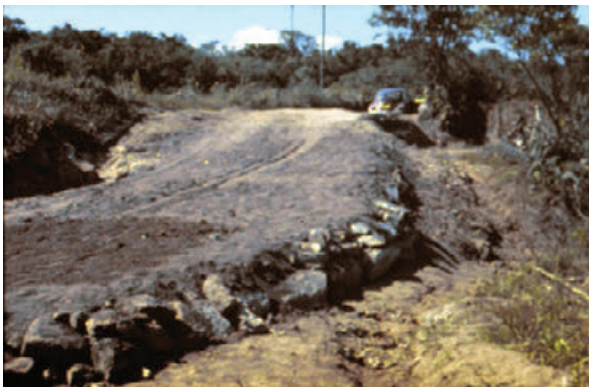
*Utilização de técnicas simples, materiais naturais locais e mão-de-obra intensiva na recuperação de estradas vicinais de terra. Pelotas (RS). (Foto IPT)*

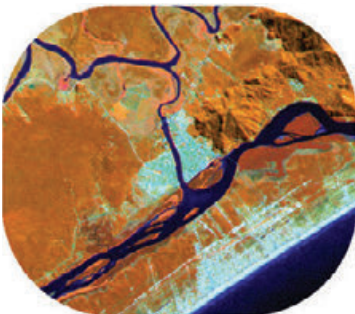
*Imagem Landsat da região de Iguape (litoral paulista) mostrando o canal artificial (Valo Grande) ligando o rio Ribeira de Iguape diretamente com o Mar Pequeno. Notar a extensão dos bancos de assoreamento que se instalaram, inclusive inutilizando o Porto de Iguape. (Foto edição Nivaldo Paulon)*

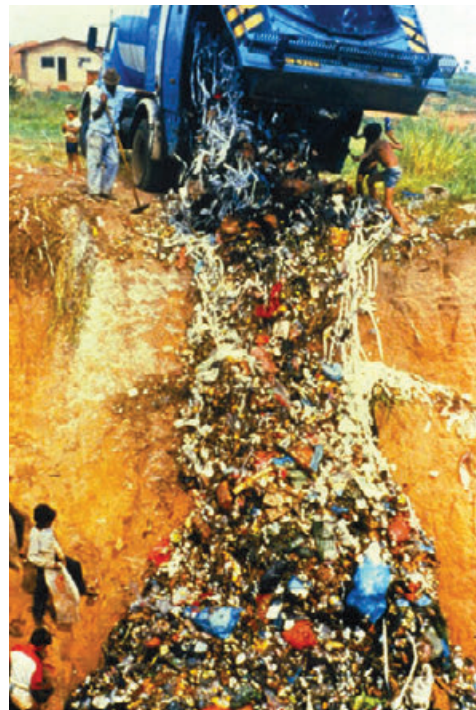
*Somatória de erros: boçoroca provocada por urbanização desorganizada sendo utilizada para despejo de lixo urbano. Inevitável contaminação de águas superficiais e profundas. Oeste paulista. (Foto IPT)*

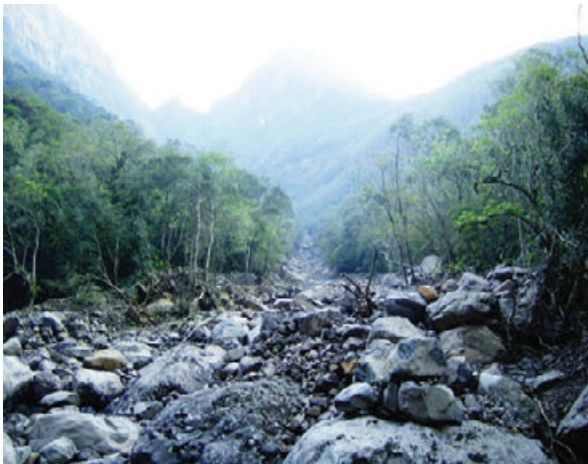
*À esquerda, resultado de uma corrida de detritos (debris-flow) nos Aparados da Serra (SC/RS), um dos movimentos de massa de maior poder destrutivo da Natureza. Qualquer projeto de engenharia a ser implantado na região obrigatoriamente deverá levar em conta a possibilidade de ocorrência desse tipo de evento. O simples desmatamento é normalmente a ação antrópica potencializadora dessa ocorrência. (Foto Marcio Araújo de Almeida Braga)*

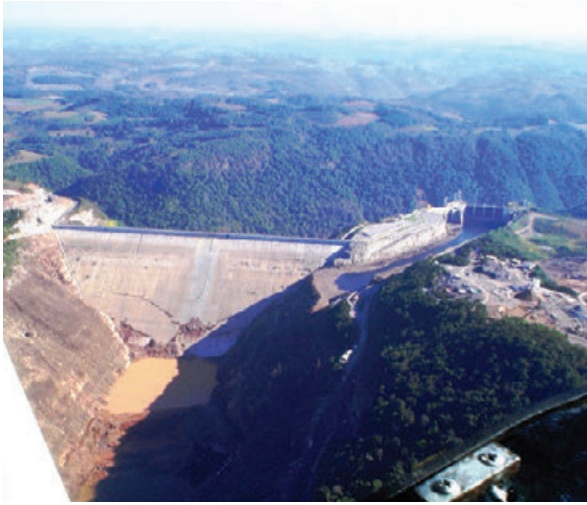
*Barragem de Campos Novos (SC/RS), vista de montante para jusante, logo após seu brusco e total esvaziamento. O acidente ocorreu em função de violenta fuga de água propiciada por falhas de consolidação e vedação nos túneis de desvio. (Foto Savingicelan)*

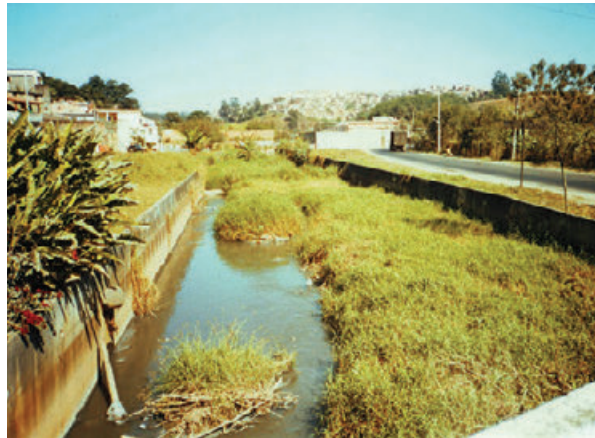
*Trecho canalizado do Córrego Cabuçu de Cima, um dos principais afluentes do rio Tietê na Região Metropolitana de São Paulo, com capacidade de vazão totalmente comprometida por assoreamento com sedimentos originários dos processos erosivos nas frentes de expansão urbana. (Foto do Autor)*

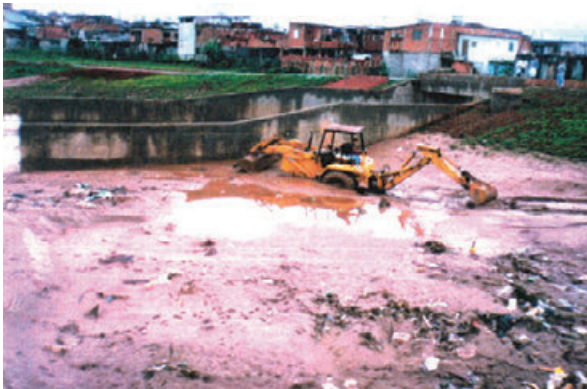
*Piscinão do Caaguaçu (Bacia do Aricanduva, SP, Capital) totalmente assoreado por sedimentos originários da expansão urbana. Os piscinões, por constituírem regimes de águas paradas, propiciam também a sedimentação das frações mais finas, siltes e argilas. (Foto do Autor)*

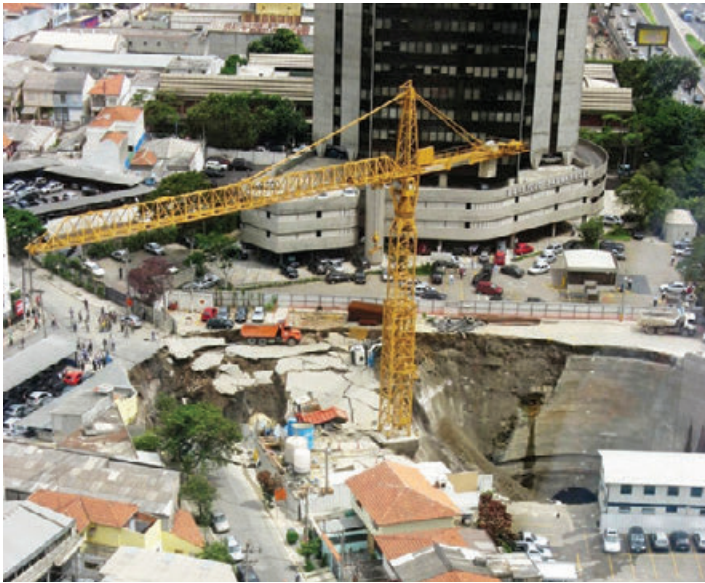
*Colapso do túnel da Linha 4 do Metrô paulistano, Estação Pinheiros, em 2007. Muito provavelmente, a boa Geologia e a boa Geotecnia se deixaram sufocar por uma gestão de obra especialmente comprometida em reduzir prazos e custos. (Foto Ana Carmem)*

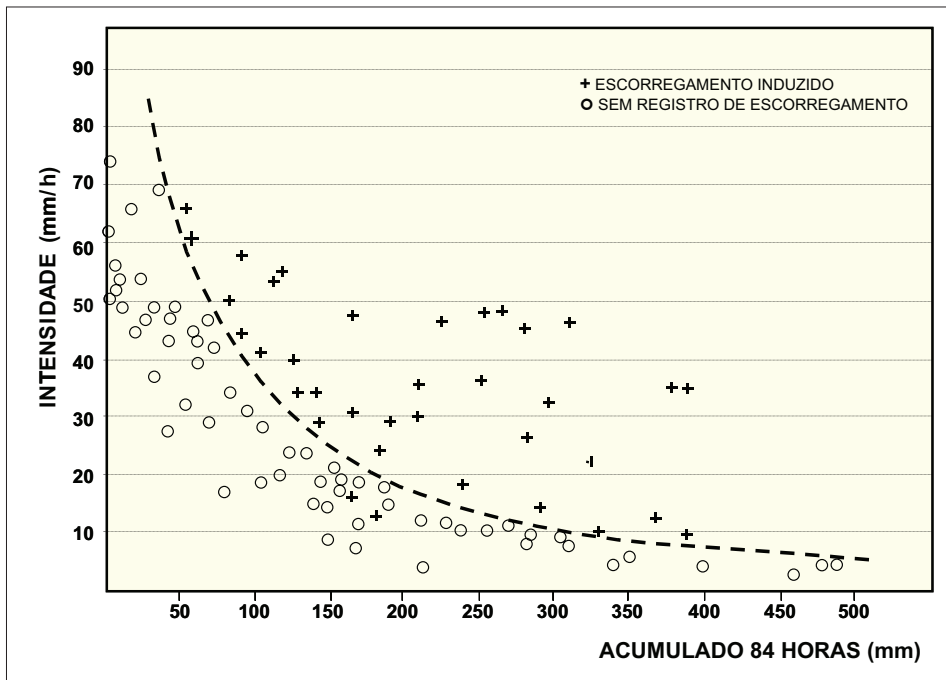
Figura 2 – Gráfico de correlação chuva x escorregamentos, construído para a região de Cubatão. (Fonte: Tatizana et al. 1987, modificado)

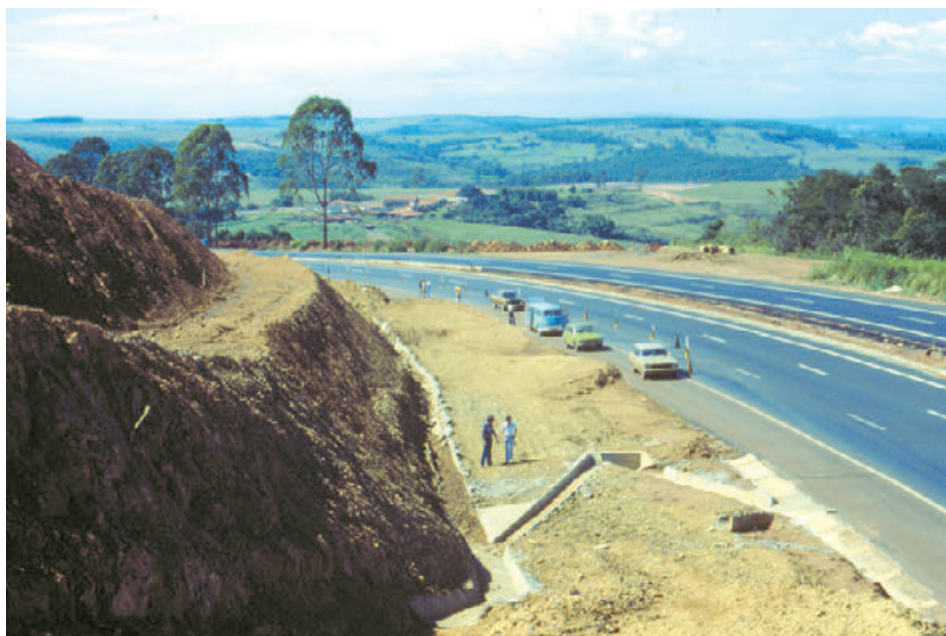
*Figura 1 – Notar a dimensão do talude e os primeiros efeitos do escorregamento (levantamento) sobre a pista ascendente da rodovia; logo em seguida, inteiramente interditada. (Foto do Autor)*

Adicionalmente, a forma convexa do corte, trincas de tração de montante e o “alteamento” do pé do talude sugeriam a hipótese de uma ruptura circular profunda.

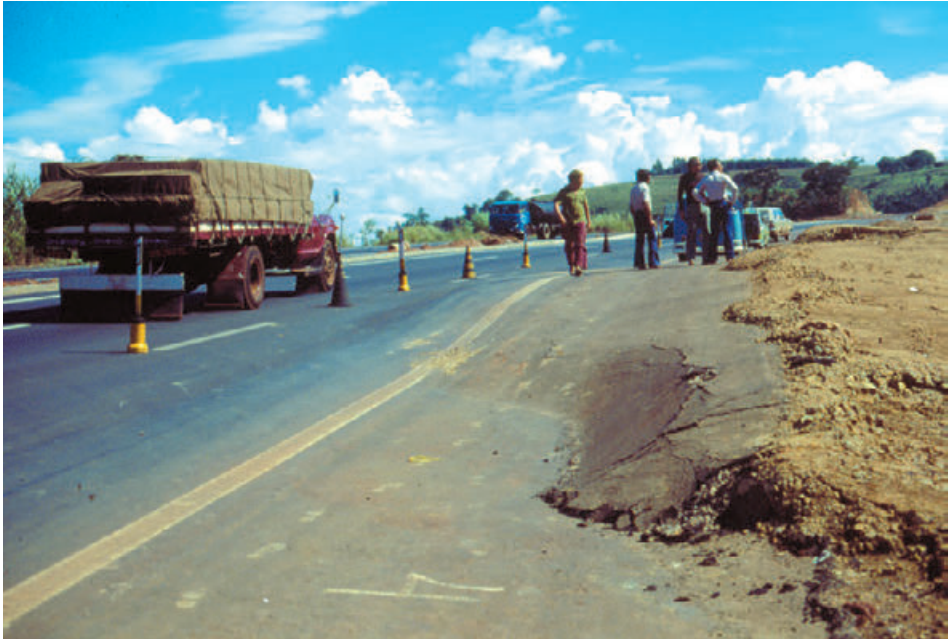
Figura 2 – Detalhe da foto anterior. (Foto do Autor)

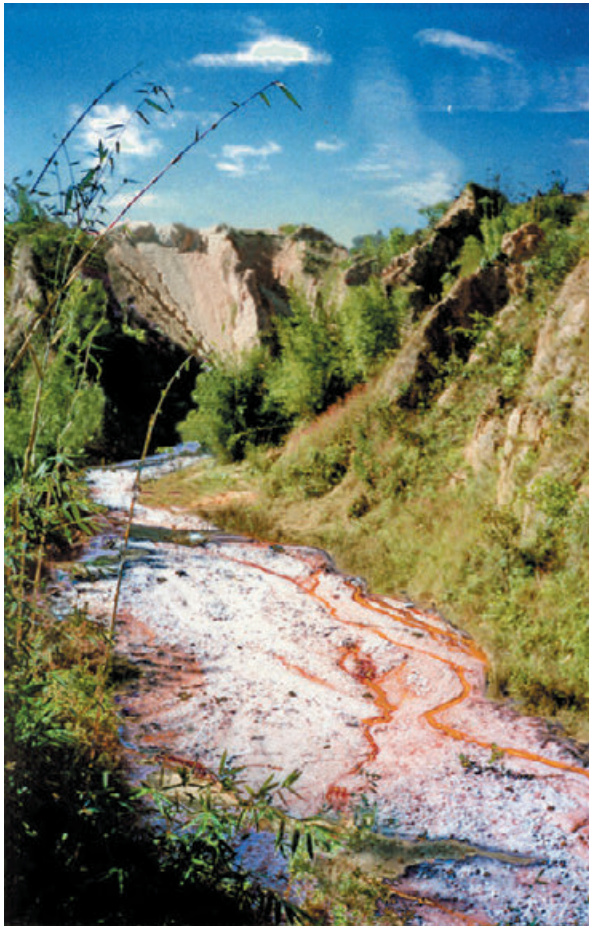
*Figura 1 – Foto de voçoroca antes dos trabalhos de estabilização e recuperação. (Foto arquivo Edézio T. Carvalho)*

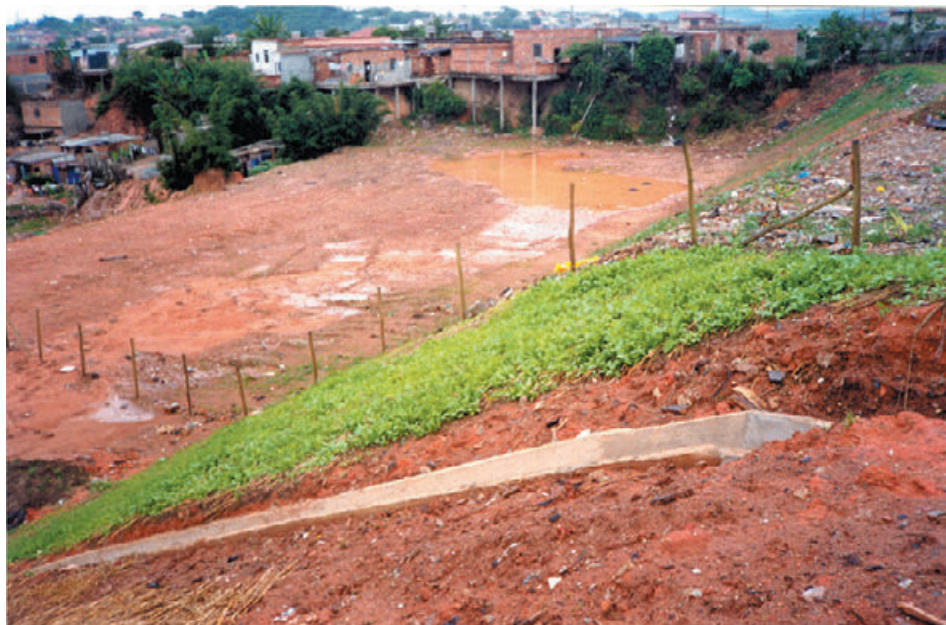
*Figura 3 – Foto mostrando o primeiro patamar após conclusão dos serviços de terraplenagem. (Foto arquivo Edézio T. Carvalho)*

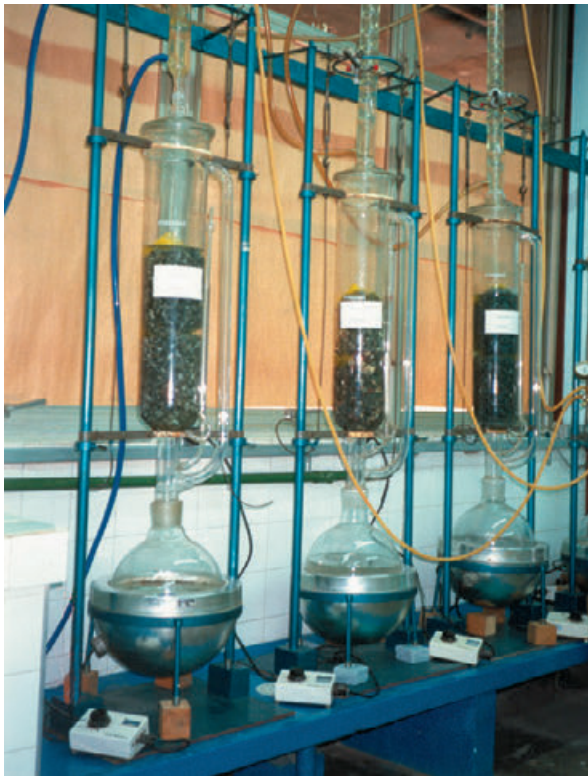
Figura 2 – Conjunto de extratores SOXHLET utilizados pelo IPT em ensaios de alterabilidade por lixiviação contínua, simulando, de modo acelerado, a ação de chuvas sobre as rochas. (Foto IPT)

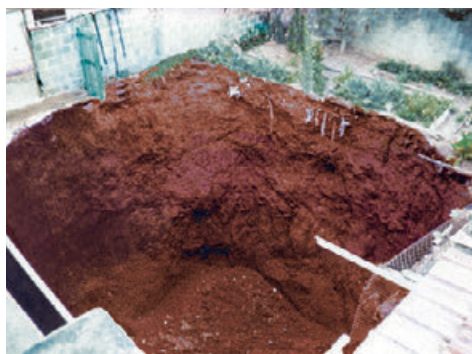
*Figura 3 – “Afundamento” iniciado, por sorte, no quintal de uma residência (12/8/86). (Foto IPT)*

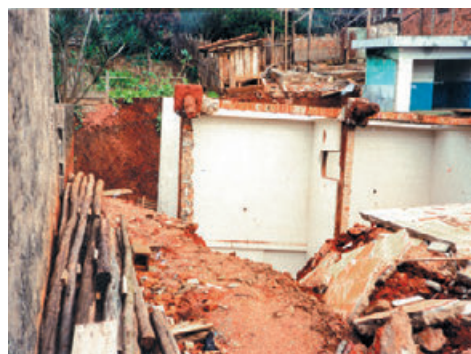
*Figura 4 – A primeira residência tomba no interior do buraco (25/8/86). (Foto IPT)*

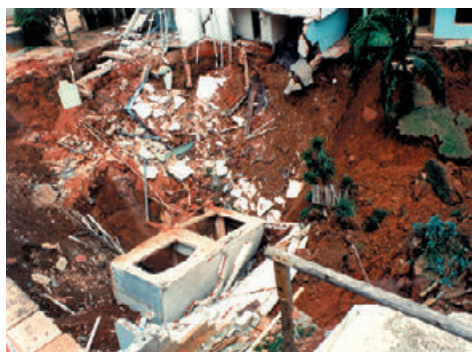
*Figura 5 – Continua a evolução e outras construções são atingidas (22/10/86). (Foto IPT)*

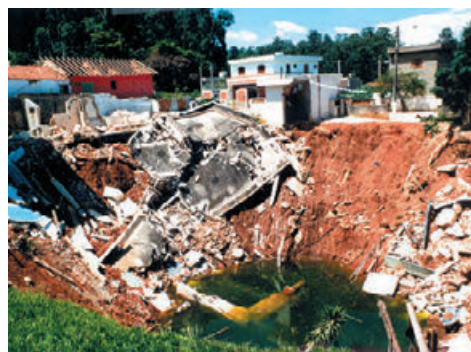
*Figura 6 – Estágio final da colonização. A água ressurge a cerca de oito metros de profundidade (7/1/87). (Foto IPT)*

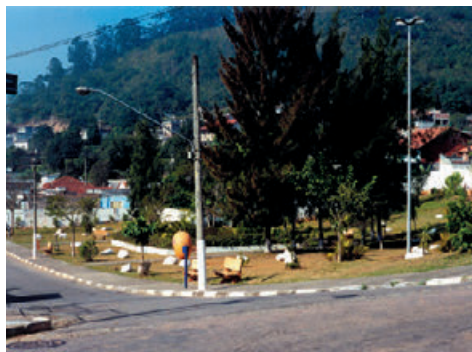
*Figura 7 – O local após serviços de recuperação. Hoje a bela e pacata Praça Alfredo Sória. Até quando? (julho/2000). (Foto: arquivo Waldir L. Ponçano)*

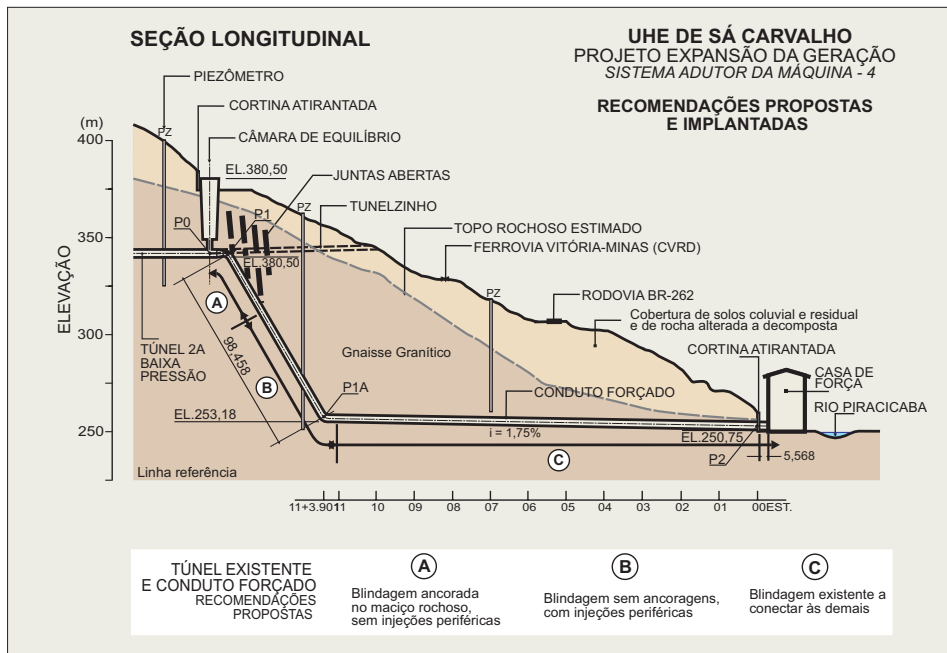
Figura 1 – Seção geológica com o esquema geral do sistema, ressaltando as fraturas abertas no “cotovelo” do túnel de alta pressão. (Figura dos Relatores)

Internamente, no entorno da região da câmara e do cotovelo superior, foram observados danos irreparáveis no revestimento de concreto, provocados por fraturamento hidráulico e erosões no próprio maciço rochoso.

Em razão das características geológico-geotécnicas fragilizadas do maciço rochoso no entorno do trecho afetado pelos vazamentos, não foram recomendadas injeções de consolidação do maciço nem a solidarização do revestimento a esse maciço, tendo sido recomendada a adoção de engastamentos da blindagem no maciço, por atirantamento, especialmente projetado e adequado ao maciço em questão.

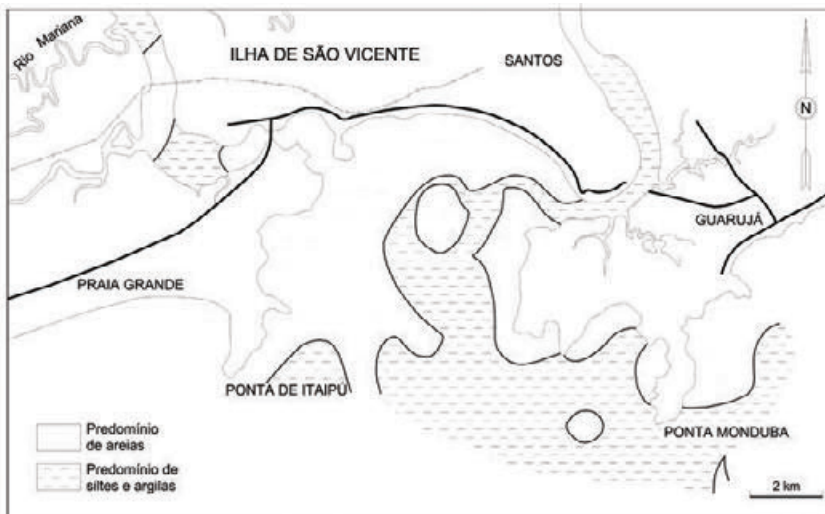
Figura 3 – Distribuição de sedimentos de fundo e sua dinâmica na região santista. (Figura dos Relatores)

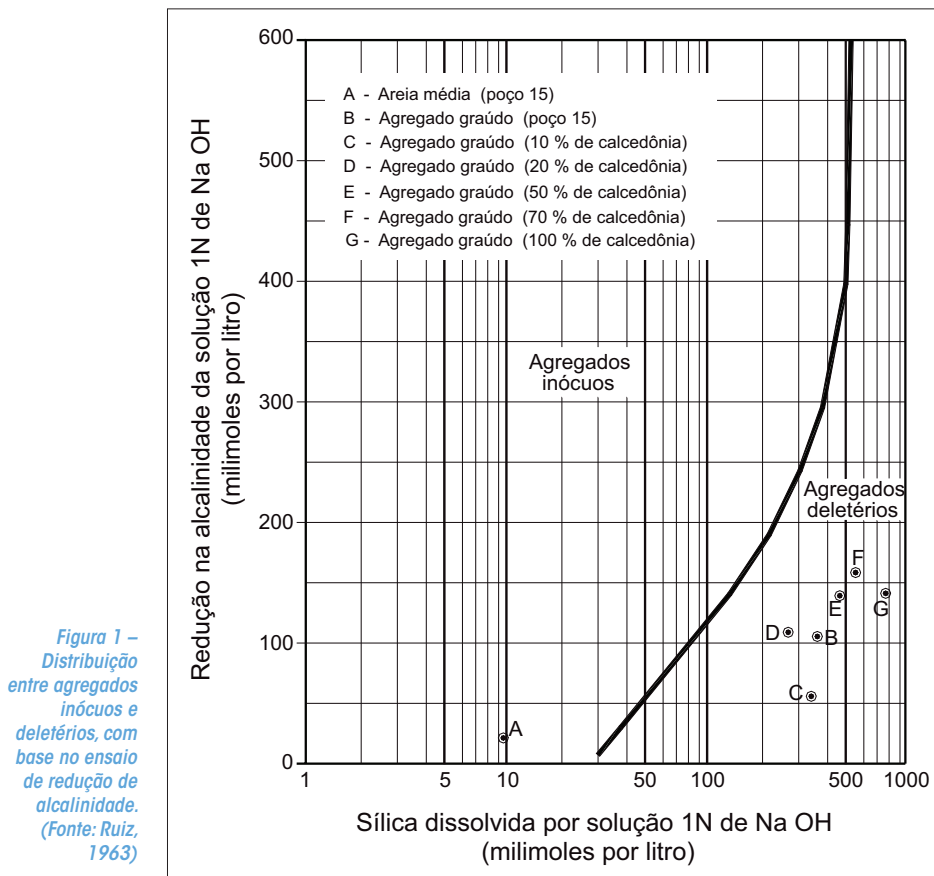
Figura 1 – Distribuição entre agregados inócuos e deletérios, com base no ensaio de redução de alcalinidade. (Fonte: Ruiz, 1963)

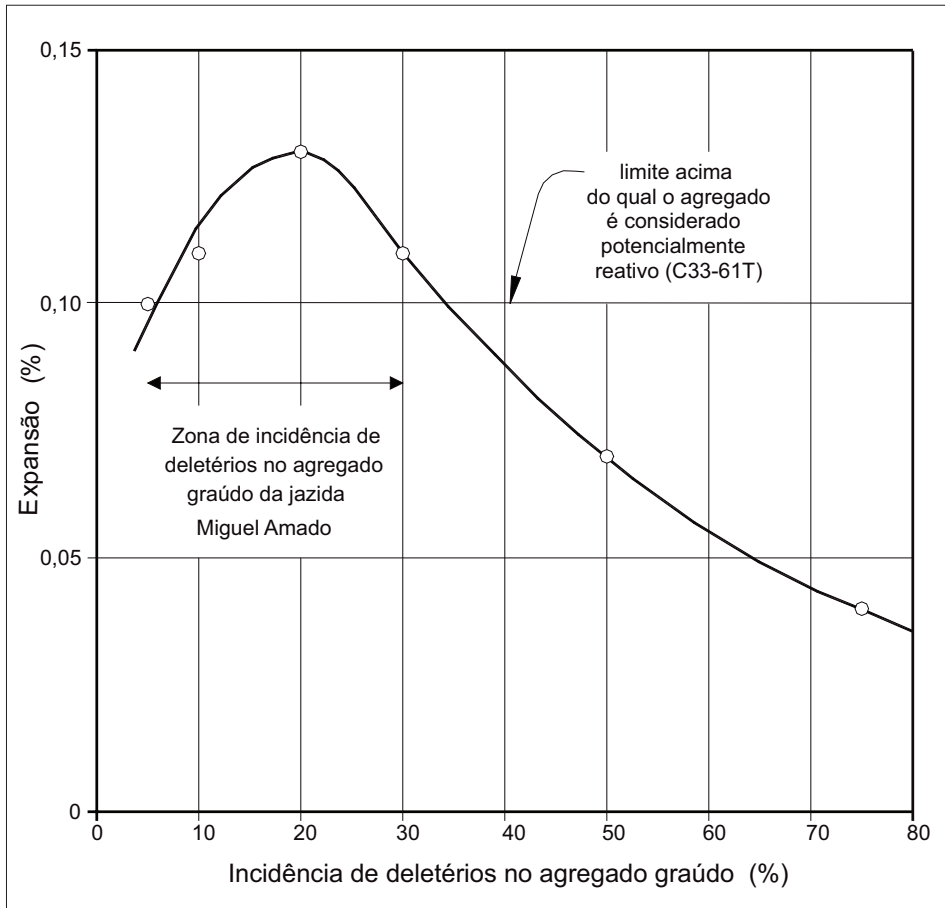
Figura 2 – Expansão verificada em função da incidência de deletérios no agregado graúdo, para seis meses de cura. Jazida Miguel de Araújo. (Fonte: Ruiz, 1963)

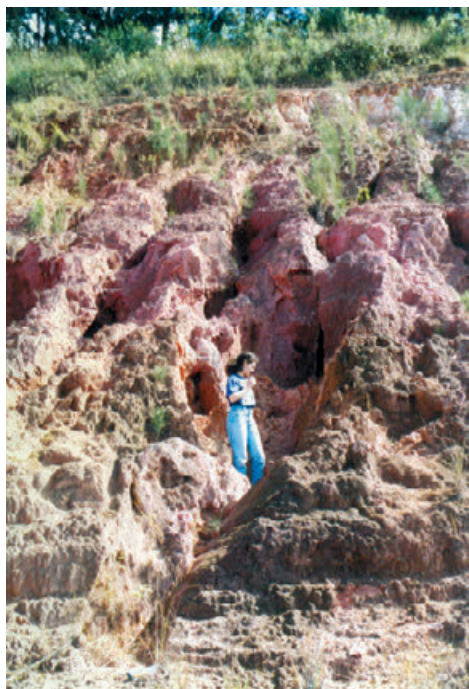
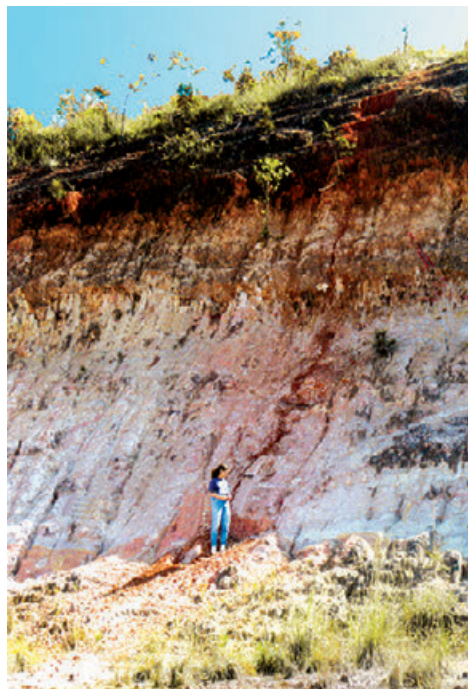
*Figura 2 (A e B) – Taludes contíguos, em solo de alteração de rochas cristalinas e em sedimentos terciários e solos superficiais laterizados, evidenciando a extrema maior suscetibilidade à erosão do solo de alteração de rochas cristalinas. (Fotos do Autor)*

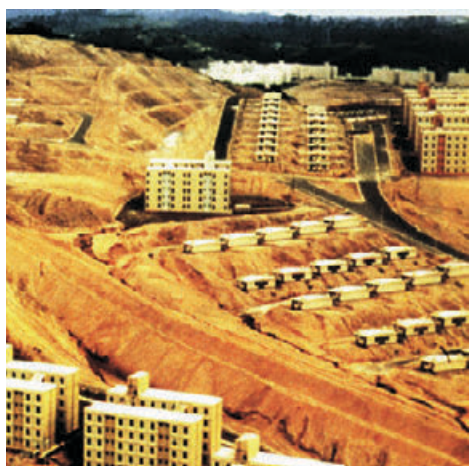
*Figura 3 – Conjunto Habitacional Santa Etelvina na capital paulista sendo totalmente erodido. A falta de cuidados com a erosão urbana é trágica para a Região Metropolitana de São Paulo, estando intimamente associada a vários tipos de enchentes. (Foto IPT)*

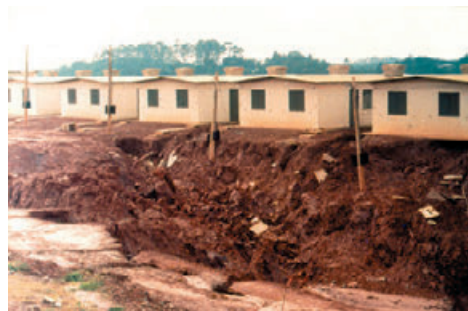
*Figura 4 – Detalhe do mesmo Conjunto mostrando o poder destrutivo do processo erosivo. (Foto IPT)*

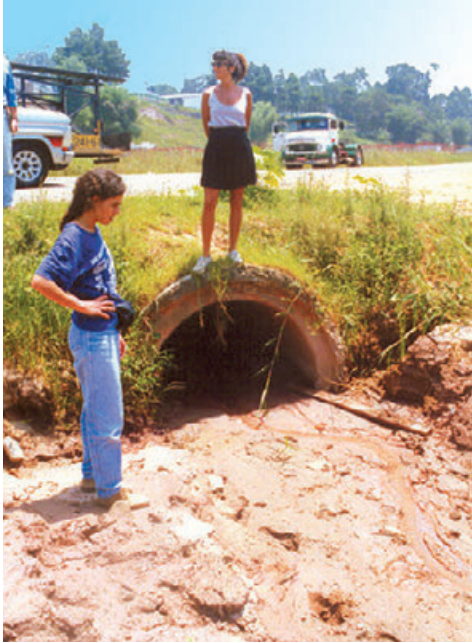
*Figura 5 – Pequenas drenagens são as que mais sofrem com o assoreamento. (Foto IPT)*

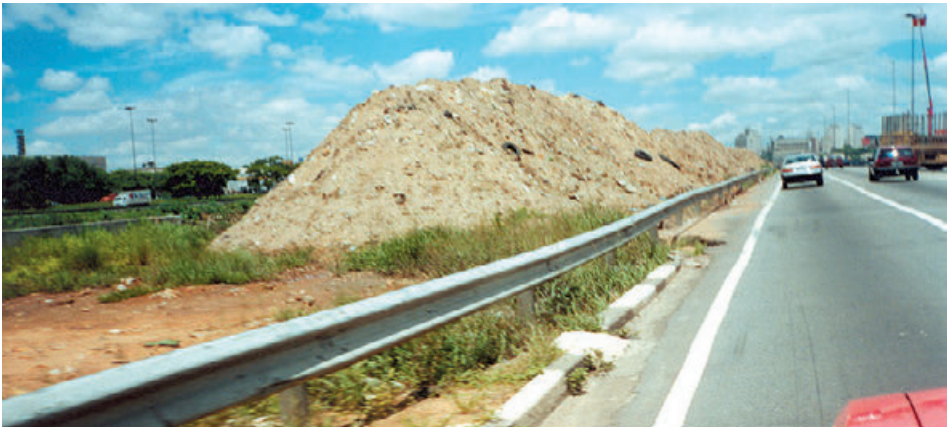
*Figura 6 – Material de desassoreamento do Rio Tietê empilhado às suas margens para posterior remoção para bota-foras. (Foto do Autor)*

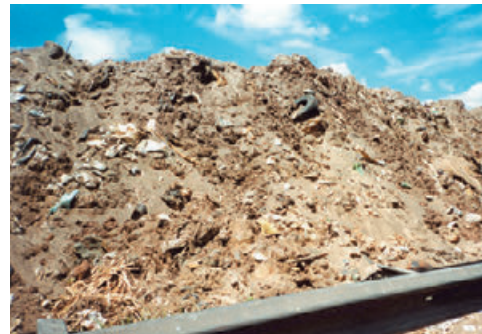
*Figura 7 – Detalhe do material de desassoreamento 95% sedimentos e 5% lixo, em peso. (Foto do Autor)*

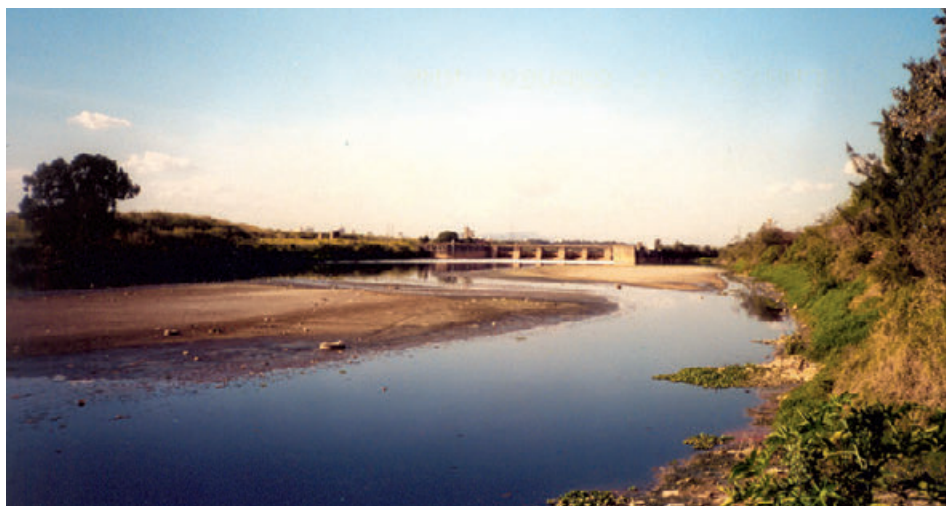
*Figura 8 – Aspecto do assoreamento do Rio Tietê a jusante da Barragem da Penha na capital. (Foto do Autor)*

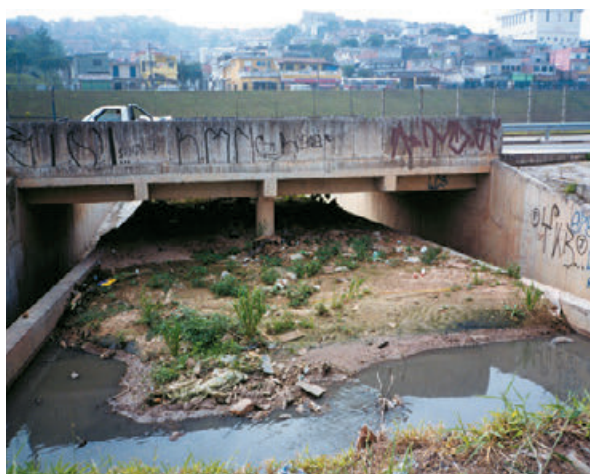
*Figura 9 – Tomada d'água do "piscinão" do córrego Saracantã, em São Bernardo (SP), totalmente assoreado com pouquíssimo tempo de operação. (Foto do Autor)*

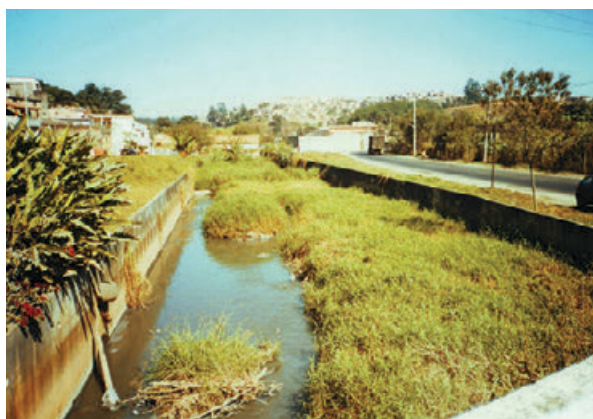
*Figura 10 – Trecho canalizado do córrego Cabuçu de Cima com capacidade de vazão totalmente comprometida pelo enorme assoreamento. (Foto do Autor)*

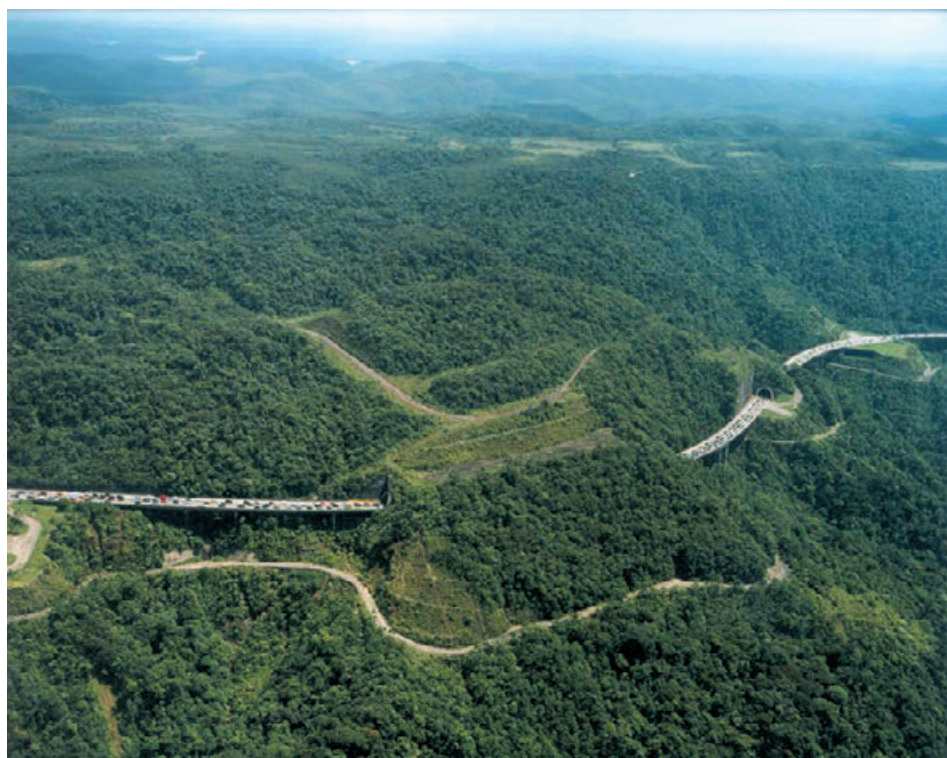
*Figura 1 – O emprego pioneiro dos conhecimentos de Geologia de Engenharia sobre a dinâmica das encostas naturais da Serra do Mar levou a que se privilegiassem túneis e viadutos na concepção do projeto da Rodovia dos Imigrantes, com a menor interferência possível no terreno natural. (Foto Ecovias)*

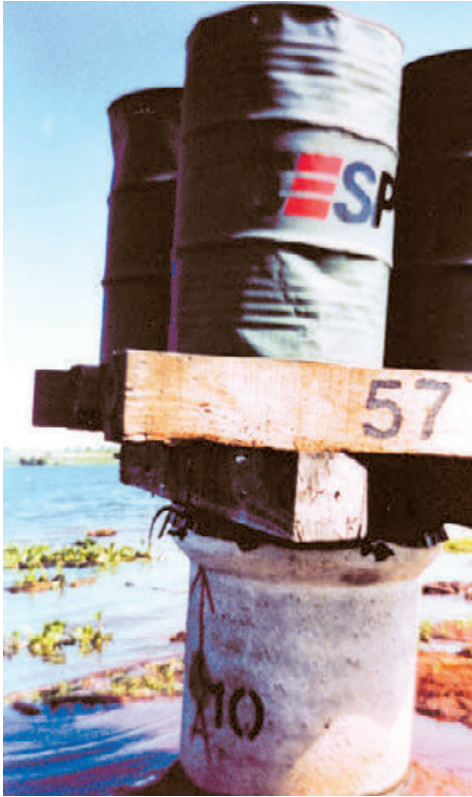
Figura 2 – Cargueira já atingida pelo enchimento do reservatório. (Foto CESP)

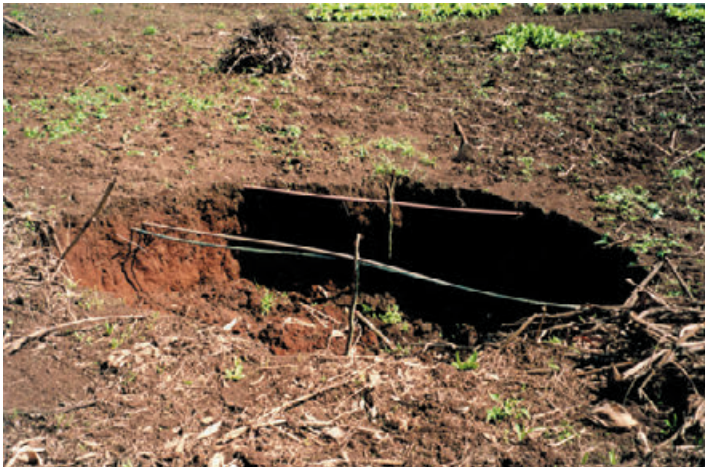
*Figura 2 – Subsidência observada nos aluviões do Rio Barigui em Tranqueiras (Foto arquivo José A.U. Lopes)*

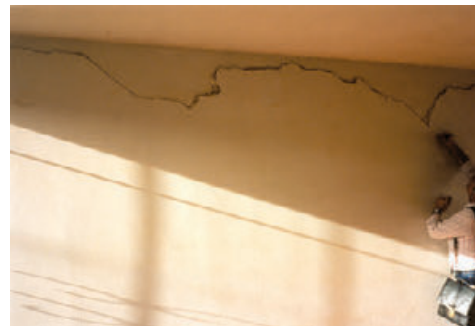
*Figura 3 – Rachaduras em uma casa localizada sobre aluviões em Almirante Tamandaré (Foto arquivo José A.U. Lopes)*

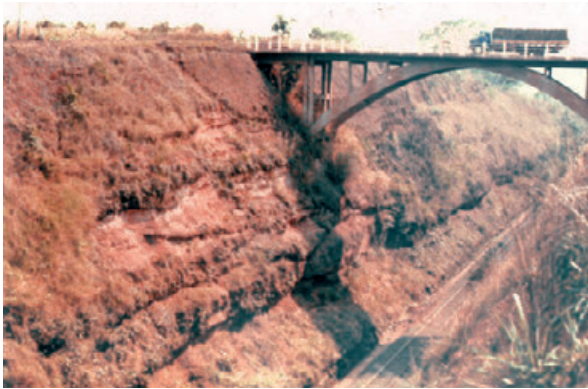
*Figura 1 – Talude mostrando o descalçamento de bancos de arenito pela desagregação superficial (“empastilhamento”) de lentes silto-argilosas sotopostas. (Foto do Autor)*

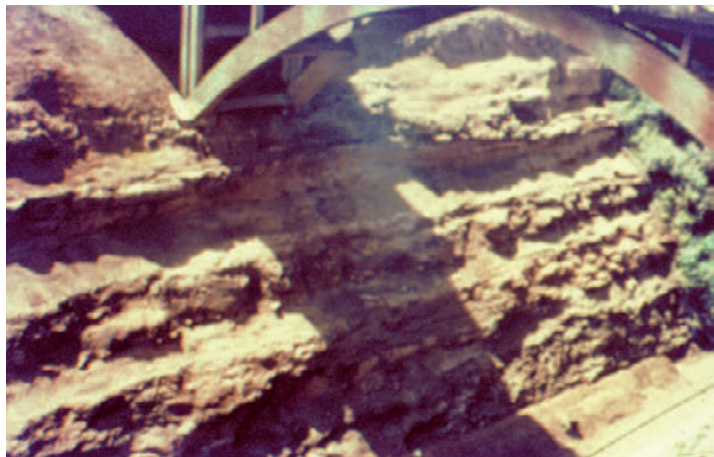
*Figura 2 – Limpeza e regularização do talude para aplicação do tratamento. (Foto IPT)*

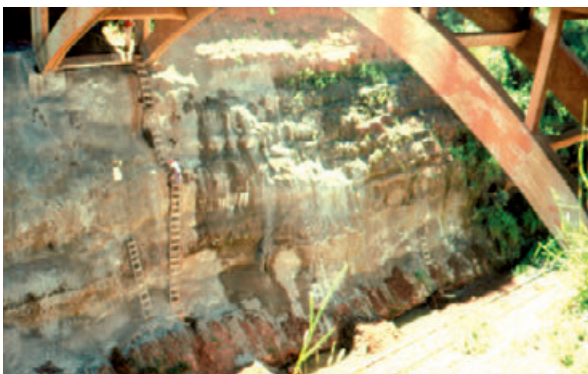
*Figura 3 – Aspecto do talude após a aplicação do concreto projetado sobre tela metálica pinçada. (Foto IPT)*

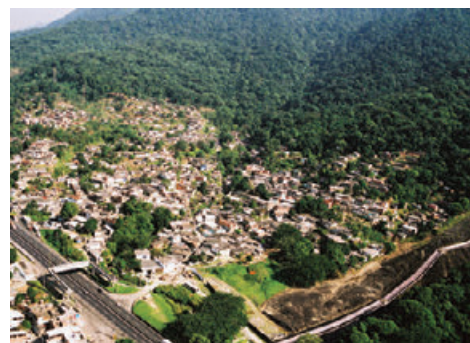
*Escorregamento planar raso típico da Serra do Mar. Notar a proximidade da "raiz" do escorregamento da crista do espigão. (Foto do Autor)*

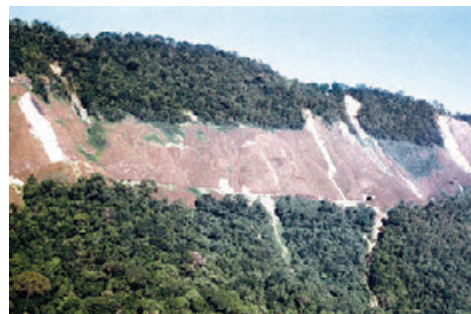
*À direita, escorregamentos na Estrada de Ferro Sorocabana (Vale do rio Cubatão) associados à faixa de desmatamento mantida acima da ferrovia. Essa faixa desmatada ainda é vestígio do erro tecnológico (importado dos países de clima frio e temperado) em se achar que a vegetação arbórea contribuiria com a ocorrência de escorregamentos. Nos climas tropicais, pelo contrário, a cobertura florestal é um elemento crucial para a maior resistência das encostas aos escorregamentos. (Foto do Autor)*

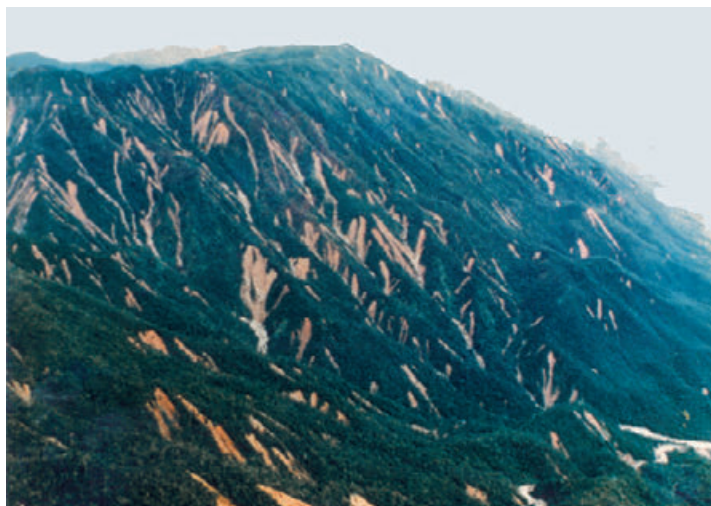
*Milhares de escorregamentos planares rasos ocorridos no Vale do rio Mogi em 1985. Foram associados aos prejuízos causados à vegetação pela chuva ácida provocada pela poluição atmosférica do Pólo Petroquímico de Cubatão. O fato comprova a enorme importância da cobertura florestal natural para a inibição dos escorregamentos. (Foto do Autor)*

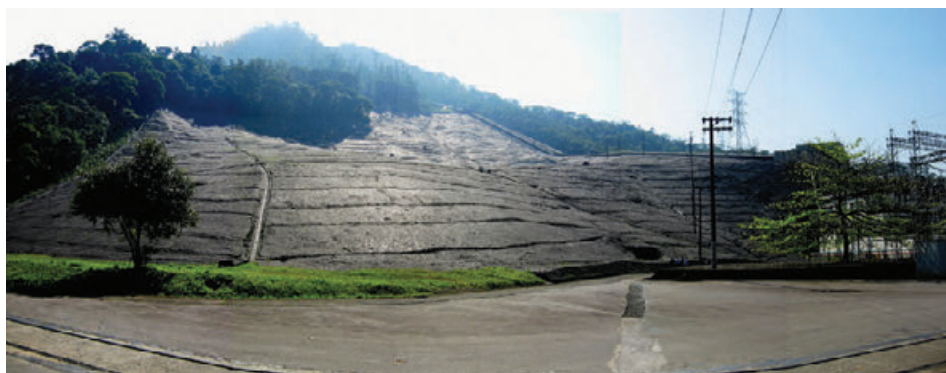
*Grande escorregamento em corpo de lâmus que por pouco não destruiu a casa de força da Usina Henry Borden em Cubatão. Foi estabilizado através de um denso sistema de drenagem profunda e de sua total impermeabilização superficial. (Foto do Autor)*

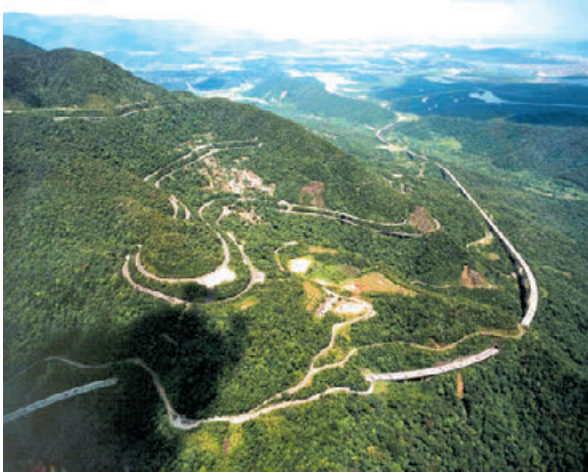
*A grande diferença de concepções de projeto. A Via Anchieta, década de 40 e 50, uma estrada basicamente encaixada nas encostas através de cortes. Até hoje paga um alto preço pela instabilização provocada no meio natural da serra. No plano inferior, a Rodovia dos Imigrantes, bem mais moderna, construída praticamente toda em túneis. (Foto do Autor)*
