# **GEOLOGIA DE ENGENHARIA**

CONCEITOS, MÉTODO E PRÁTICA

Álvaro Rodrigues dos Santos

4ª EDIÇÃO REVISADA E AMPLIADA

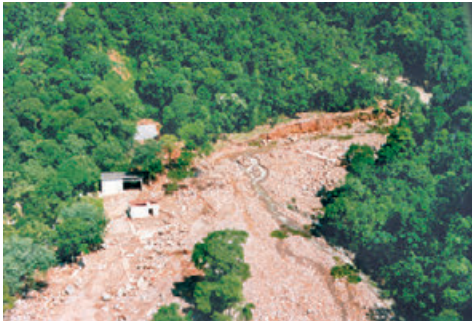
*Corrida de detritos (debris flow – lama e blocos de rocha) que atingiu a Refinaria da Petrobrás em 1994. (Foto do Autor)*

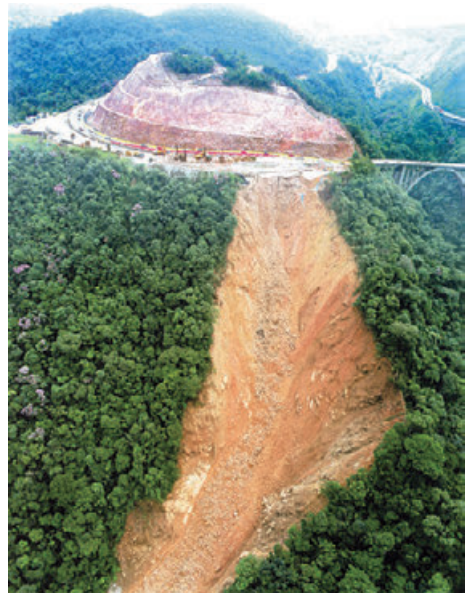
*Grande escorregamento ocorrido na Via Anchieta, Km 42, em 1999. Este escorregamento é associado ao material de escavação de corte lançado abaixo na encosta ainda durante os trabalhos de implantação da estrada. (Foto do Autor)*

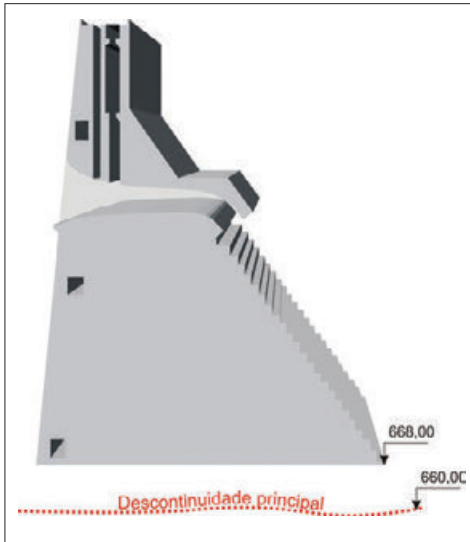
Figura 2 – Seção original correspondente aos blocos 8 e 9, com indicação da feição considerada mais crítica. (Fonte: Ricardo Antônio Abrahão)

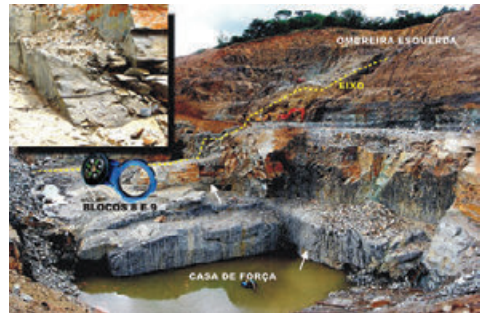
Figura 4 – Esquema da solução com a utilização de uma chaveta a montante. A chaveta aumenta o peso do concreto e sua forma tira vantagem da componente vertical do empuxo hidrostático aumentando  $\Sigma F_v$ . A área de contato da chaveta com o maciço rochoso aumenta a resistência média da fundação, incrementando o  $\phi$  e o  $c$ . (Fonte: Ricardo Antônio Abrahão)

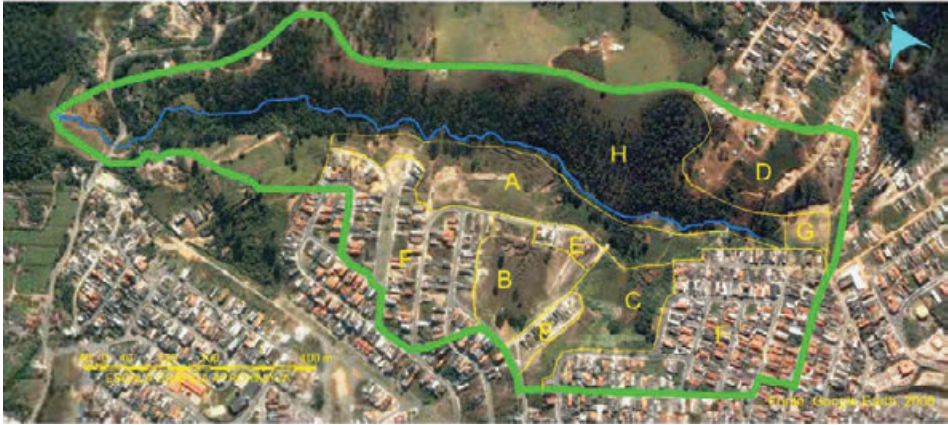
*Sub-bacia do Pau d'Alho. Montante à direita, jusante à esquerda. Toda a vertente esquerda foi terraplenada para produção de áreas planas, com imensos volumes de solo sendo lançados sobre o talvegue do córrego. Esses serviços estão associados à implantação do Loteamento Continental 3, oficialmente aprovado na Prefeitura de Guarulhos. Junto à cabeceira, Setor D, a Vila Operária, ocupação irregular formada por processo de invasão. Ambas as modalidades de expansão urbana, a oficial e a irregular, provocaram processos erosivos em larga escala. (Foto do Autor)*

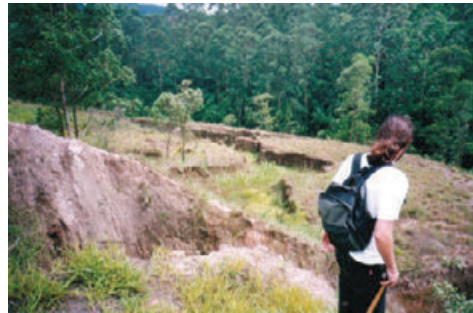
*Aterro do Loteamento Continental 3, ocupando parte do antigo talvegue do córrego, sendo lavrado erosivamente por inúmeras ravinas. (Foto do Autor)*

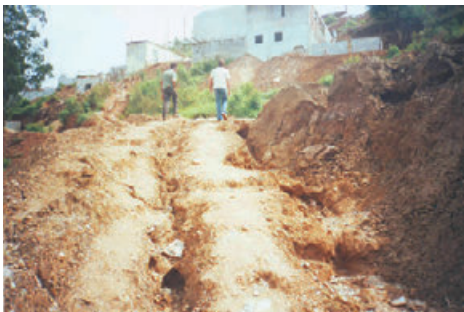
*Arruamentos precários já totalmente comprometidos pela erosão. (Fotos do Autor)*

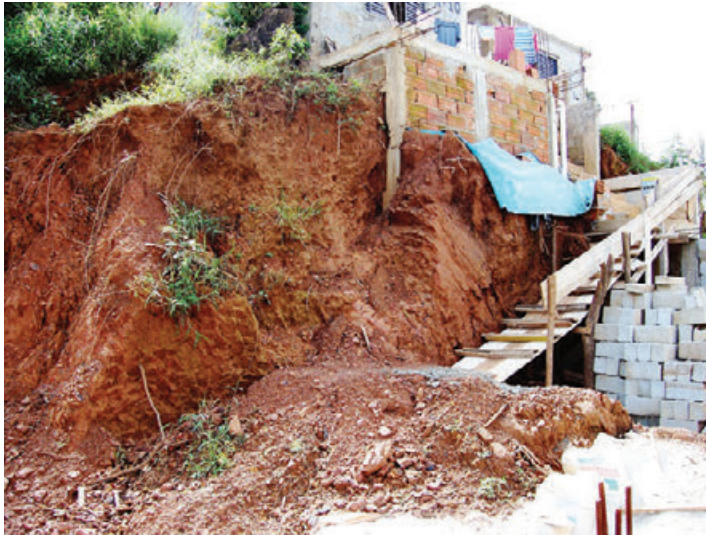
*Cena comum: desestabilização de casa já construída pela escavação de lote vizinho. A escavação do lote desestabiliza o terreno superior, pelo corte, e o inferior, pelo lançamento abaixo do material escavado. (Foto do Autor)*

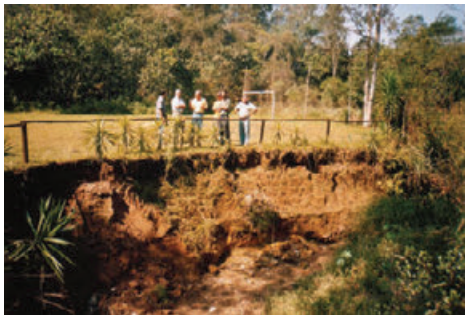
*Bancos de sedimentos recentes originados de fantástico assoreamento do vale do córrego Pau d'Alho. (Foto do Autor)*

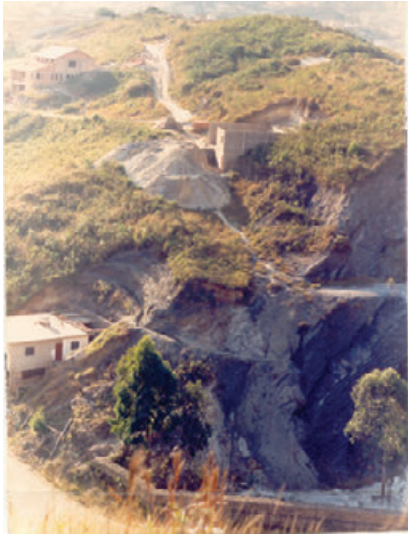
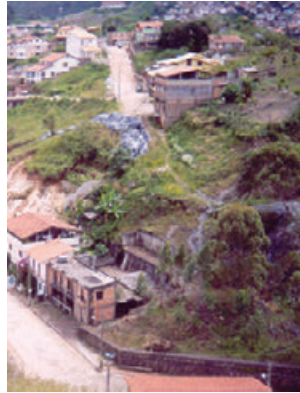
*Figuras 4 e 5 – Detalhe da encosta após o escorregamento. (Foto F. G. Sobreira)*

A Figura 4 mostra parte superior da encosta em 1990, quando já estavam implantadas algumas casas. Percebe-se que o corte atingiu a base do aterro lançado pela abertura da rua a montante e o material desaterrado para a implantação da residência situada a montante do escorregamento. A Figura 5 mostra o local após o escorregamento, demonstrando as alterações provocadas no local ao longo dos anos. Verificou-se ainda, em inspeção no local, indícios de movimentações passadas, representados por cicatrizes de escorregamento menores e uma pequena escarpa em solo, surgida de antiga movimentação.

A escavação para o aterro e a preparação do último lote ainda vago na rua a jusante foi, finalmente, a ação que desencadeou o escorregamento. O terreno estava quase no limite do equilíbrio e o descalçamento de mais uma porção na base acabou por deflagrar a movimentação de toda a encosta. Assim, a casa que ruiu foi apenas uma das consequências de uma grande movimentação que afetou uma área muito maior. A massa escorregada que atingiu a casa provocou danos estruturais irreparáveis no imóvel, sendo que todo o terreno movimentando-se aos fundos, a montante da casa, e a ruptura dos muros de contenção existentes acabaram por acelerar o processo.

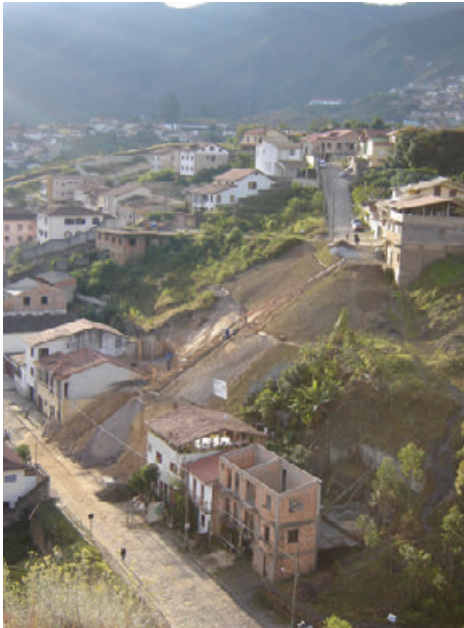
*Figura 6 – Execução da obra de reconfiguração da encosta. (Foto F. G. Sobreira)*

A obra foi executada em conformidade com o projeto e acompanhada pela Promotoria de Justiça da Comarca de Ouro Preto, Curadoria de Defesa ao Cidadão, decorrendo sem maiores problemas, sendo concluída em abril de 2006 (Figura 6). Na ocasião, a Promotoria solicitou ao presente relator uma nova vistoria ao local, com o objetivo de verificar se as obras estariam adequadas às recomendações do laudo técnico preliminar e às normas de segurança. Foi constatado que as obras estavam em conformidade com a concepção prevista e recomendado apenas que fosse feita a limpeza periódica das canaletas de drenagem, escada de dissipação de energia das águas e caixas de passagens, de forma que a obstrução destas não trouxesse problemas futuros à obra, e que fosse executado o plantio de espécies arbóreas e arbustivas no topo da encosta, a fim de aumentar a retenção de águas de escoamento superficial e promover uma reconstrução paisagística do local, medidas que foram e estão sendo providenciadas.

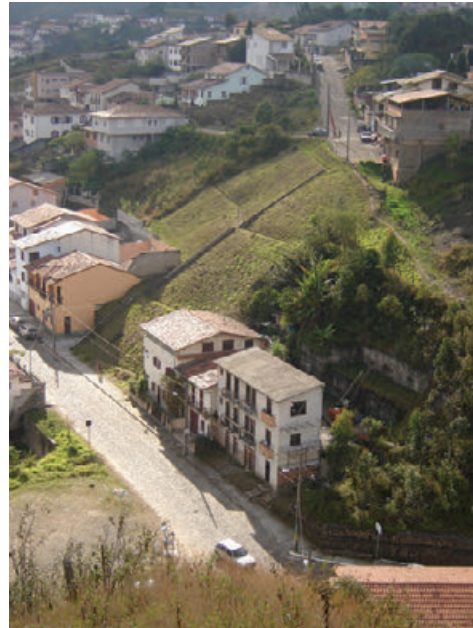
*Figura 7 – Situação do local em 2009. (Foto F. G. Sobreira)*

Não foram solicitadas oficialmente mais inspeções ao local, mas não se verificou posteriormente nenhum problema em relação à encosta, que atualmente encontra-se plenamente reabilitada (Figura 7). Os terrenos que não estavam ocupados foram declarados inadequados para a ocupação e estas medidas têm sido seguidas sob a fiscalização da associação de moradores do bairro.

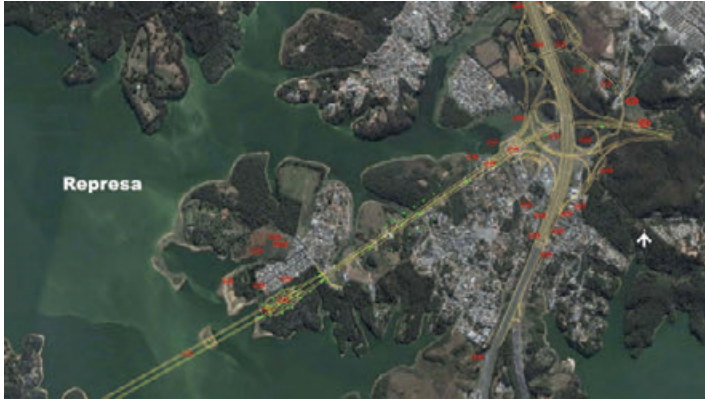
*Figura 1 – Localização dos pontos de controle preestabelecidos ao início das obras (em vermelho). Foram selecionados os locais mais sensíveis objetos de intervenção. (Fonte: Fernando Kertzman)*

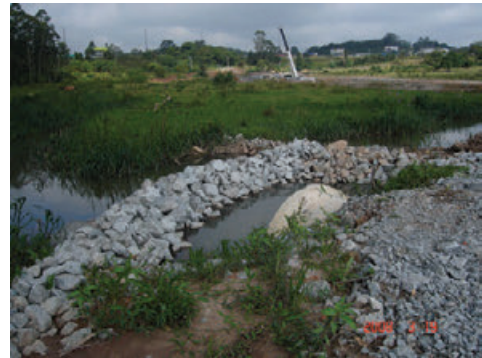
*Figura 2 – Leira de rachão implantada na entrada de sistema de drenagem para contenção de sedimentos provenientes da área de escavação. (Fonte: Fernando Kertzman)*

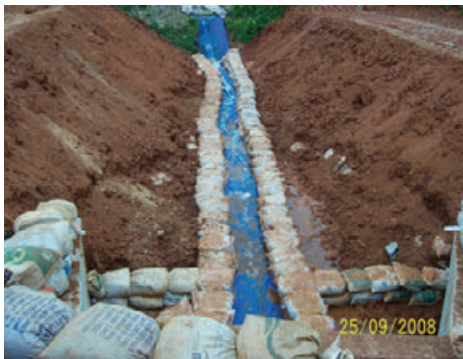
*Figura 3 – Disciplinamento do fluxo de águas com linhas de sacaria e lona plástica para evitar contato direto com o solo. (Fonte: Fernando Kertzman)*

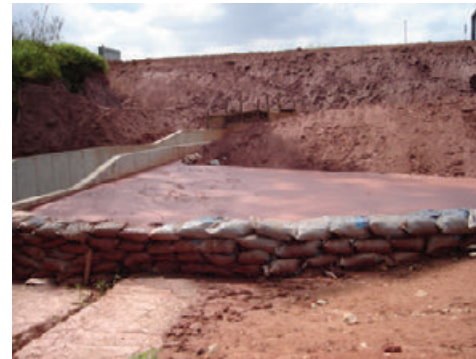
*Figura 4 – Dique de sacaria implantado junto à galeria de drenagem, evitando o carreamento de sedimentos para o seu interior. (Fonte: Fernando Kertzman)*

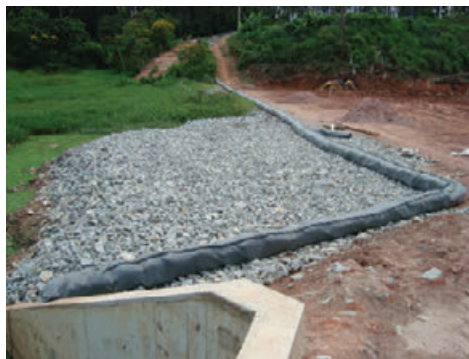
*Figura 5 – Linha de sacaria envelopada com manta geotêxtil. A utilização desses dois tipos de contenção tem se mostrado bastante favorável tanto na contenção dos sedimentos mais grosseiro do solo como também nas partículas mais finas. (Fonte: Fernando Kertzman)*

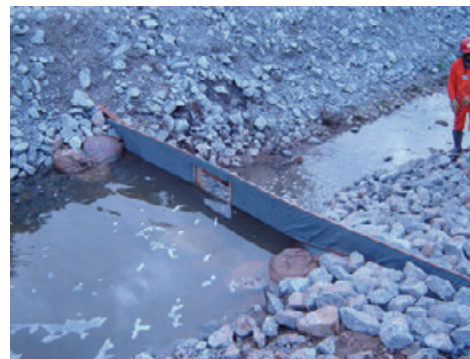
*Figura 6 – Barreira com geotêxtil instalada no interior de corta-rio para contenção de partículas finas do solo. (Fonte: Fernando Kertzman)*

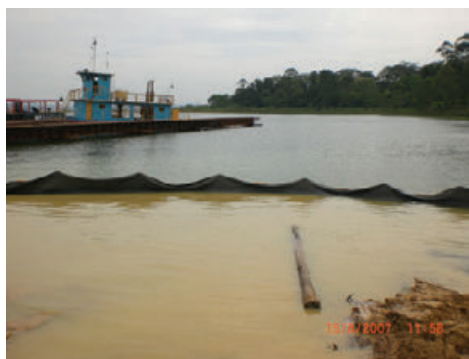
*Figura 7 – Detalhe da contenção na turbidez da água com a manta geotêxtil. (Fonte: Fernando Kertzman)*

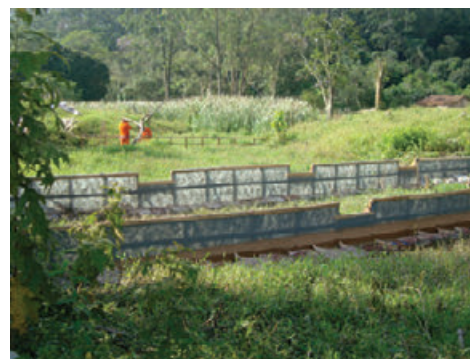
*Figura 8 – Sistema com três estágios de barreiras, para maior eficiência na contenção de finos do solo. (Fonte: Fernando Kertzman)*

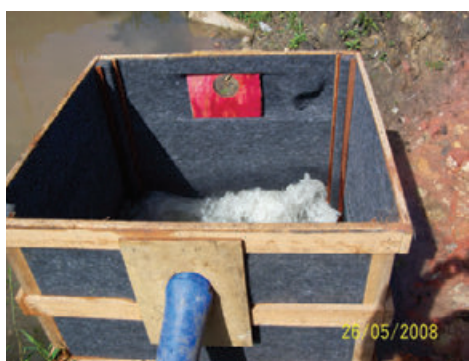
*Figura 9 – Funcionamento da caixa de filtração instalada em local de difícil acesso de maquinário da obra. (Fonte: Fernando Kertzman)*

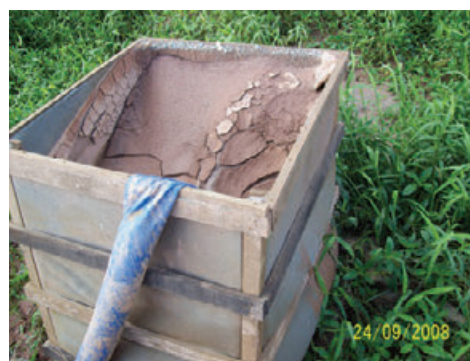
*Figura 10 – Interior da caixa de filtração com os sedimentos acumulados ao longo da atividade de bombeamento. (Fonte: Fernando Kertzman)*

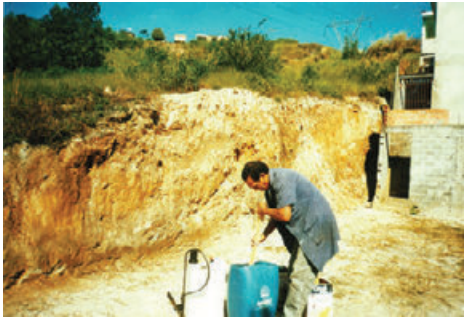
*Preparando a calda. (Foto do Autor)*

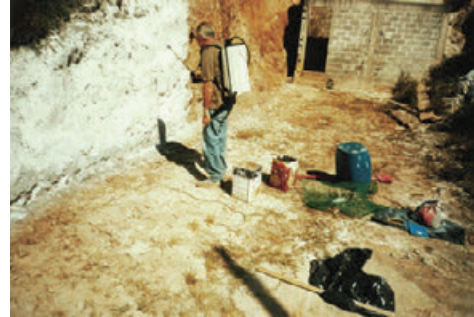
*Fazendo a aplicação com pulverizador costal manual. (Foto do Autor)*

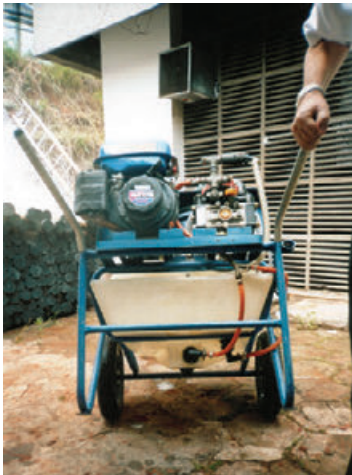
*O equipamento de pulverização motorizada: motor 4 tempos a gasolina, bomba hidráulica de membrana e tanque misturador. (Foto do Autor)*

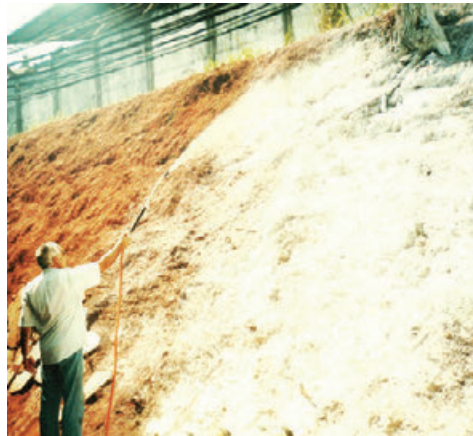
*Aplicando a primeira demão. (Foto do Autor)*

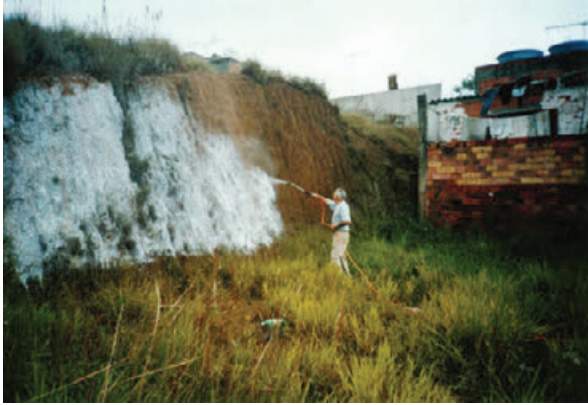
*Mangueira de 30 metros do pulverizador motorizado permitindo um grande raio de alcance. (Foto do Autor)*

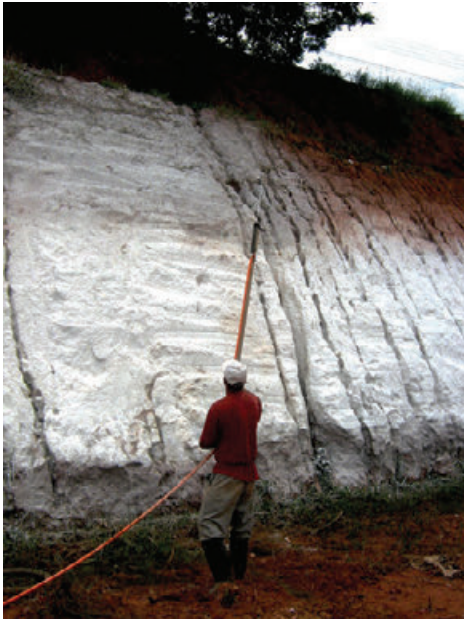
*A lança presa em uma haste de madeira leve como expediente para se atingir alturas maiores. (Foto do Autor)*

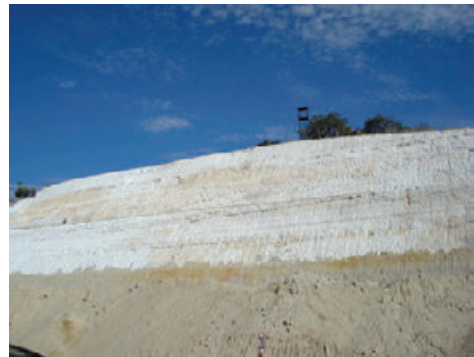
*Grande talude protegido concomitantemente com o avanço da terraplenagem. (Foto do Autor)*

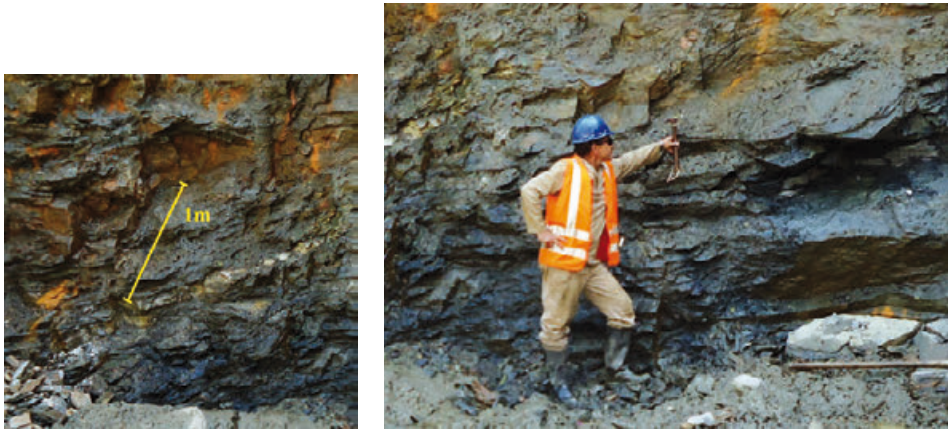
*Figura 1 e 2 – Detalhes das frentes de escavação do maciço de fundação mostrando o alto grau de conturbação estrutural, petrológica e intempérica do maciço de fundação. (Fotos do Autor)*

As sondagens executadas pela empresa Damasco Penna Engenharia Geotécnica e os levantamentos diretos nas frentes de escavação mostraram a prevalência dos seguintes parâmetros geomecânicos:

- grau de faturamento alto – F3/F4/F5
- grau de recuperação baixo – predominância R4
- grau de alteração – predominância A1/A2
- maciço pouco coerente a coerente (C2/C3)
- IQR 26 – 50 (P) – pobre
- maciço classe III a IV

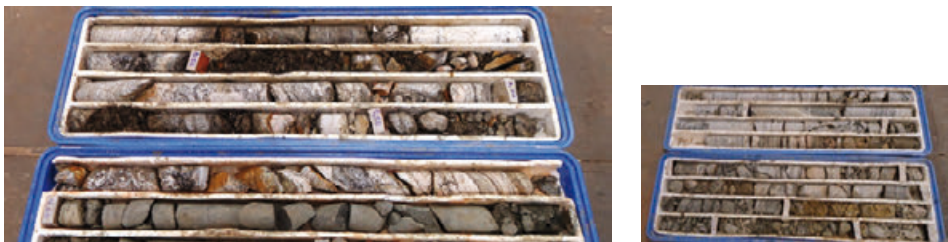
*Figura 3 e 4 - Aspectos típicos dos testemunhos de sondagem rotativa recuperados. (Fotos do Autor)*

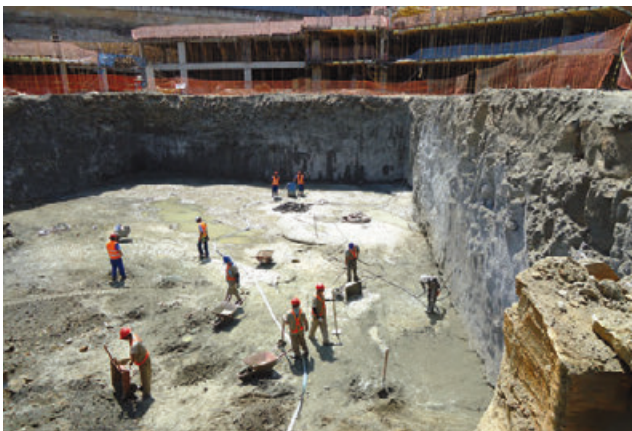
*Figura 5 – Serviços de limpeza e tratamento do piso e taludes laterais da escavação das sapatas-radier. (Foto do Autor)*

- Regularização e verticalização dos taludes
- Limpeza grossa de blocos e detritos soltos
- Limpeza fina com lavagem
- Projeção de argamassa de recobrimento simples

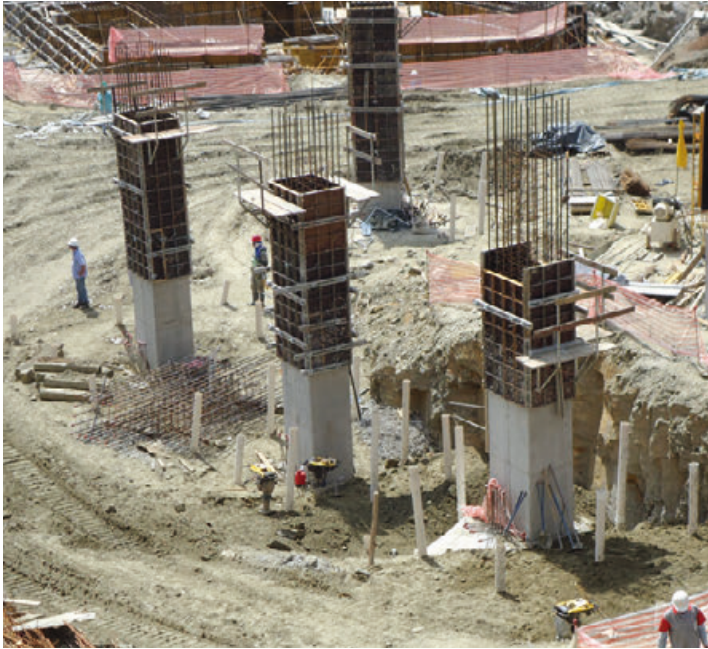
*Figura 6 – Tubos guias de PVC aparentes junto às sapatas periféricas. (Foto do Autor)*

- 5) Nas primeiras injeções experimentou-se o posicionamento do obturador no interior do tubo de PVC. Neste arranjo observou-se fuga de calda de cimento para a interface sapata-radier/macício rochoso, o que propiciou intercomunicação entre furos. Essa fuga de calda indicou que restaram vazios nessa interface quando da concretagem do bloco. Uma vez detectados esses vazios decidiu-se pela oportunidade de utilização das injeções para obturá-los devidamente, o que foi possível com o selamento dos furos próximos ao da injeção para se evitar a intercomunicação.

7) Após a obturação dos vazios da interface bloco/maciço os obturadores foram posicionados na parte superior do maciço rochoso, o que garantiu que toda a calda injetada fosse destinada ao preenchimento das fraturas do maciço;

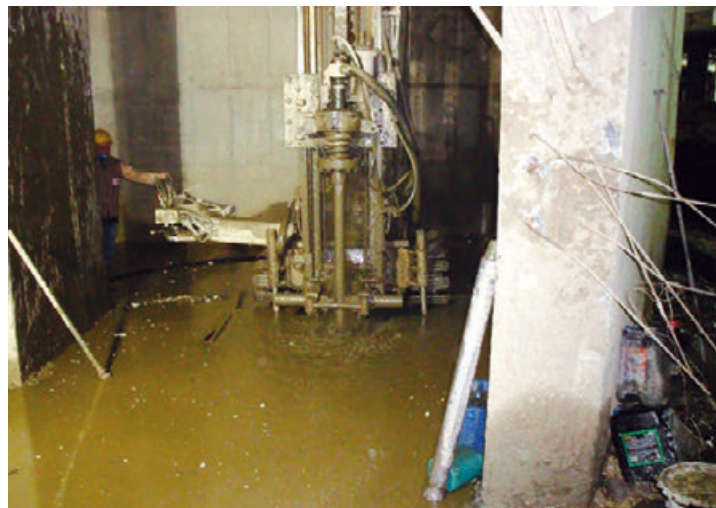
*Figura 7 - Perfuratriz em operação sobre a superfície do blocoradier. (Foto do Autor)*

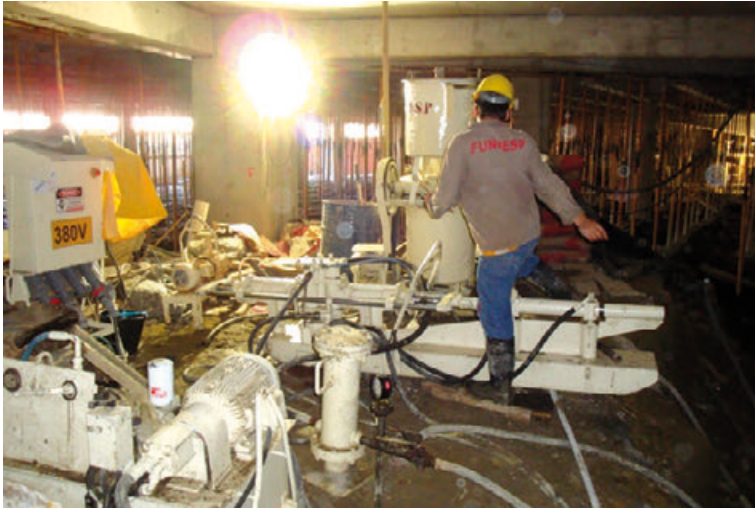
*Figura 8 - Bomba hidráulica e equipamentos misturadores de calda em operação no local. (Foto do Autor)*

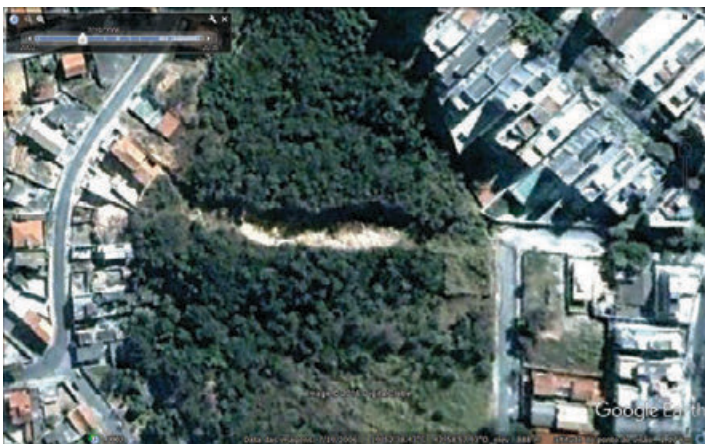
*Figura 1 – Imagem aérea de julho de 2006 mostrando as dimensões da ravina de erosão em evolução para um processo de emboçoracamento. (Foto Google Earth)*

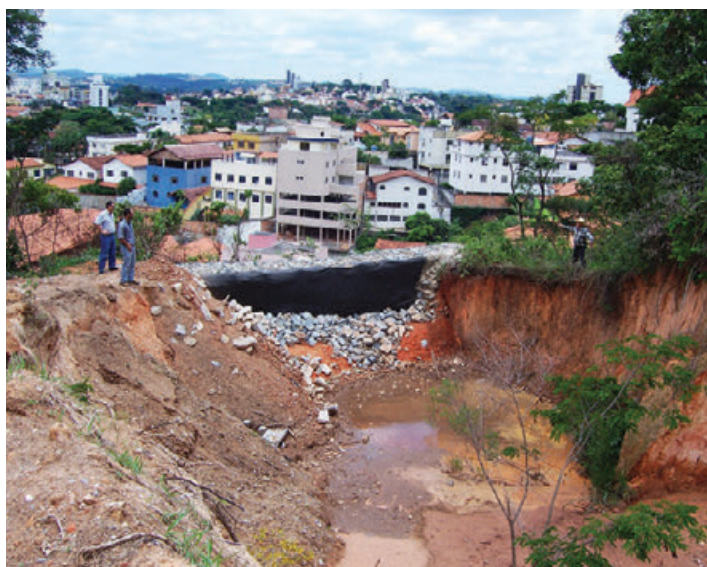
*Figura 2 – Detalhe da grande ravina e da implantação de estrutura permeável de contenção como elemento estrutural da recomposição do maciço. (Foto do Autor)*

que o lençol freático local retorne à sua posição e volumes naturais. Veja a propósito sequência de fotos mostrando projeto de tamponamento com entulho inerte de construção civil de uma grande ravina em área urbana de Belo Horizonte, Rua Sebastião de Menezes, bairro de Ouro Preto. Esse projeto, conduzido pelo eminente geólogo Edézio Teixeira de Carvalho, resolveu três problemas de uma só vez: estancou o processo de emboçorocamento e sangria do freático, ocupou utilmente entulho inerte de construção civil e recuperou a área para o devido aproveitamento urbano.

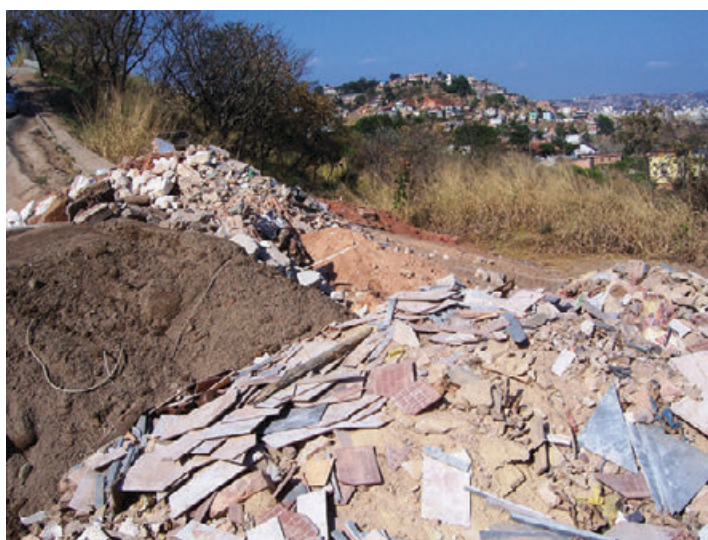
*Figura 3 – O entulho inerte de construção civil sendo disposto para o preenchimento da ravina. (Foto do Autor)*

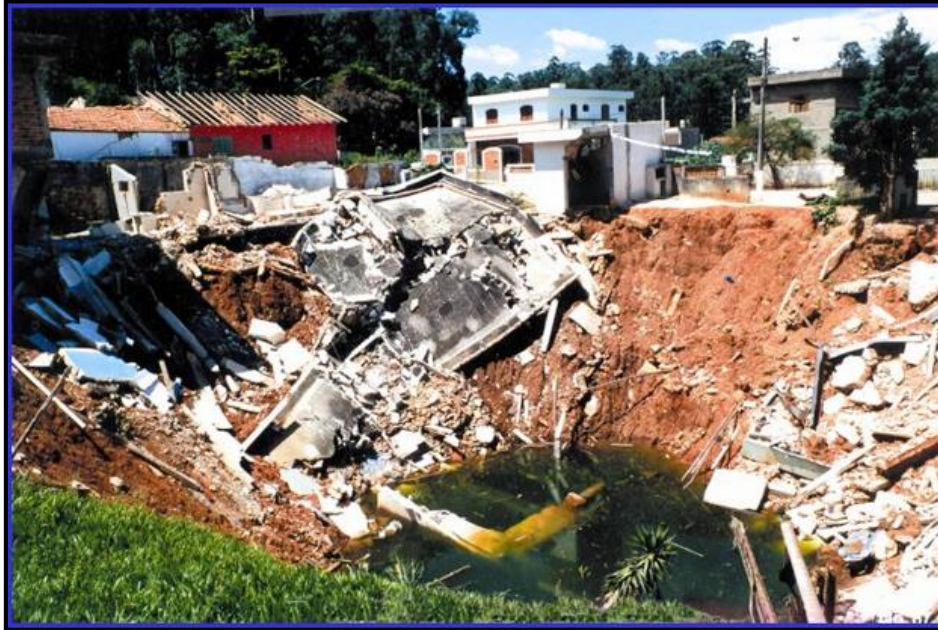
Fig 1 - O famoso Buraco de Cajamar, colapso ocorrido em agosto de 1986 no bairro de Lavrinhas. Foto arquivo IPT

Em 12 de agosto de 1986, o bairro Lavrinhas, em Cajamar, município integrante da Região Metropolitana de São Paulo, foi afetado por fenômenos de colapso e subsidência de grandes proporções, especialmente impactantes por ocorrerem em plena área urbana. Na principal área atingida, três casas haviam sido tragadas, enquanto que recalques e trincas afetaram dezenas de outros imóveis, estendendo-se ao bairro Vila Branca.

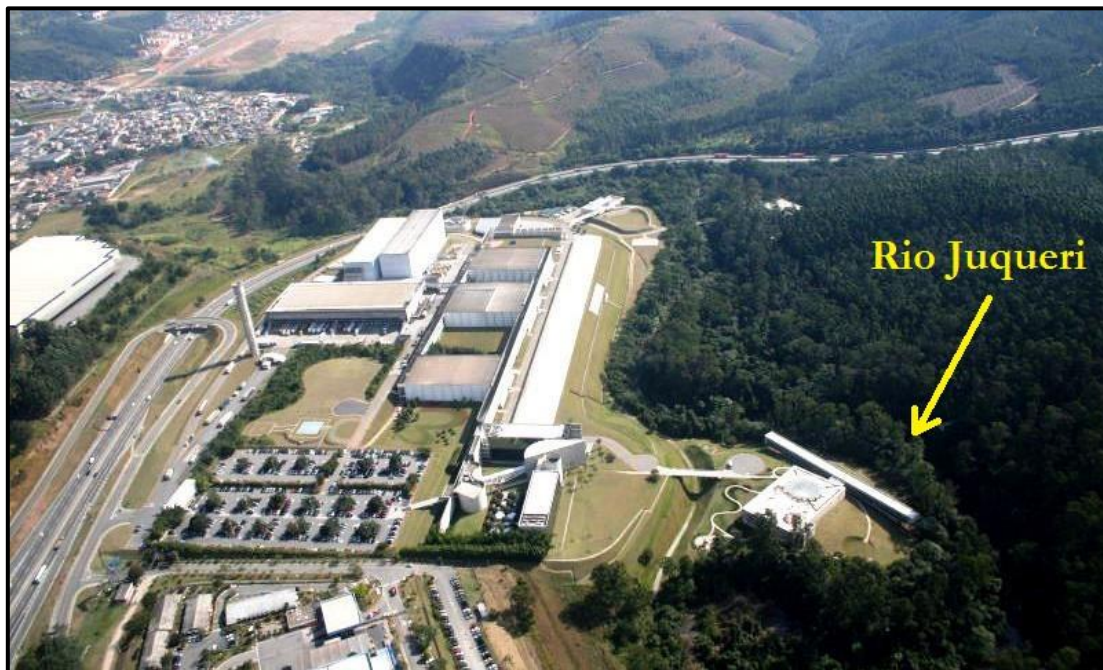
Fig 2 -.Moderna fábrica da Natura contígua à Via Anhanguera, bairro de Polvilho em Cajamar – SP, afetada por fenômenos cársticos. Notar a associação com o vale do rio Juqueri. Foto Natura.

das fundações da moderna fábrica da empresa de cosméticos Natura, no ano de 1999, situada ao Km 29 da Rodovia Anhanguera.

Note-se que tem sido crescentemente comuns na região casos de impossibilidade de enchimento de estacas hélice contínuas por total fuga do concreto de enchimento para o interior de feições cársticas situadas à base do furo.

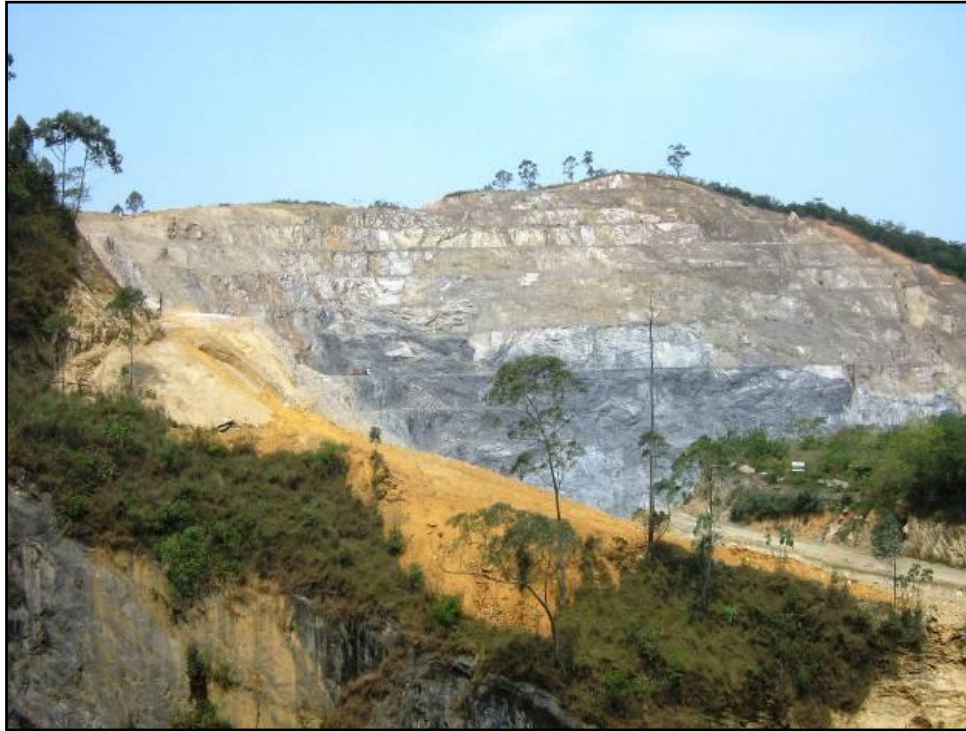
*Fig 5 - Frentes típicas de pedreiras de calcário no município de Cajamar - SP, mostrando o maciço compacto, sem a presença de figuras clássicas de dissolução. Foto ARSantos.*

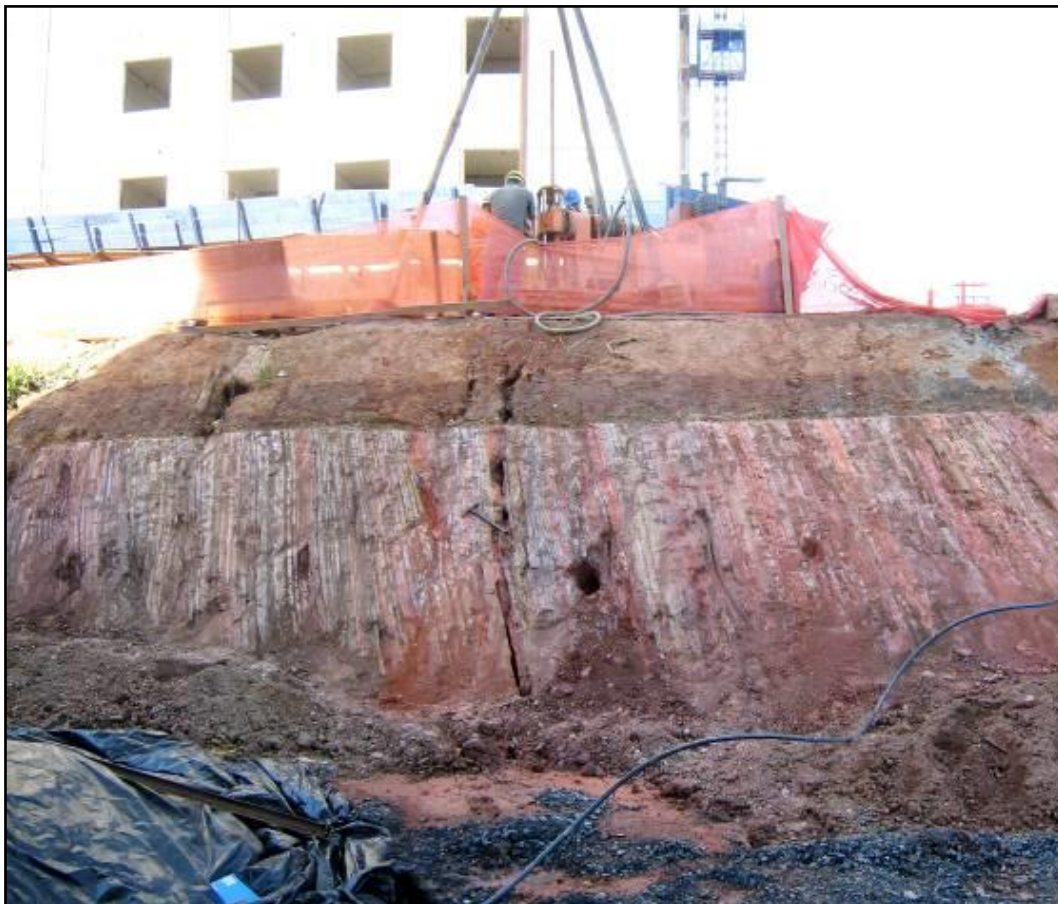
*Fig 6 - Notar a orientação praticamente vertical dos diversos estratos xistosos metamorfizados. A rocha calcária se encontra-se em média de 30 - 80 metros de profundidade a partir desse nível. Foto ARSantos*

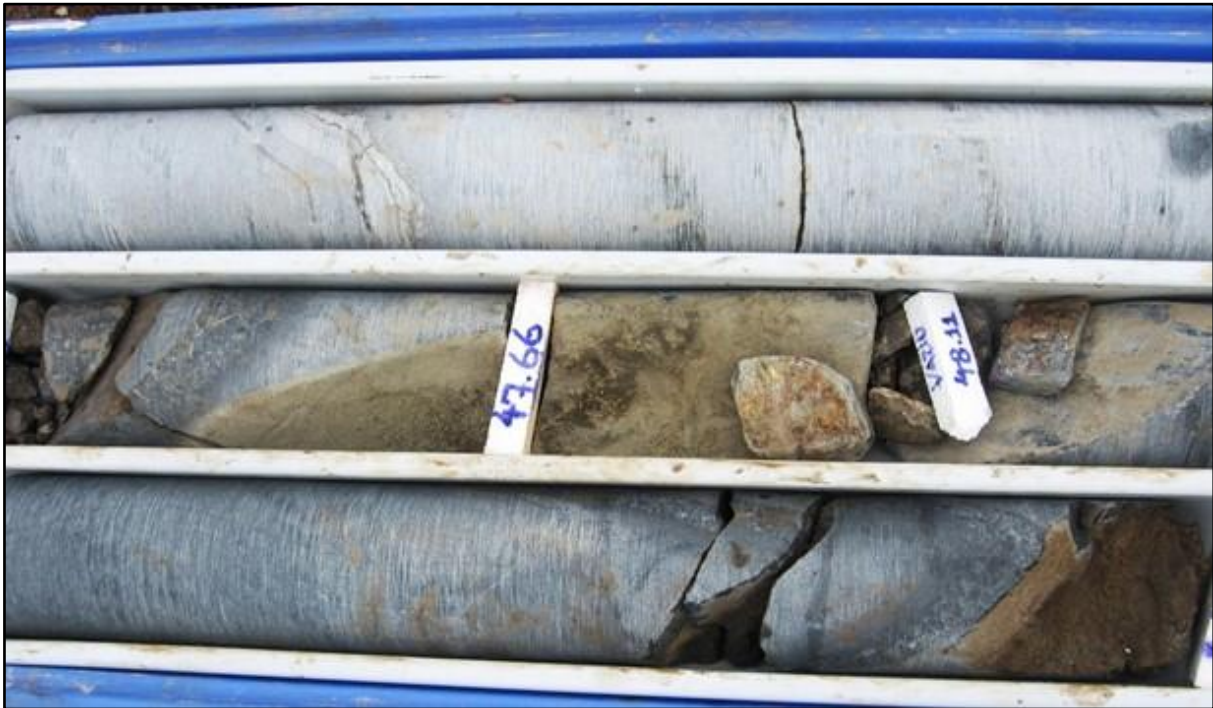
Fig 7 - Testemunhos de sondagem rotativa mostrando fraturas abertas com sinais de dissolução na zona superior do maciço calcário são. Foto ARSantos.

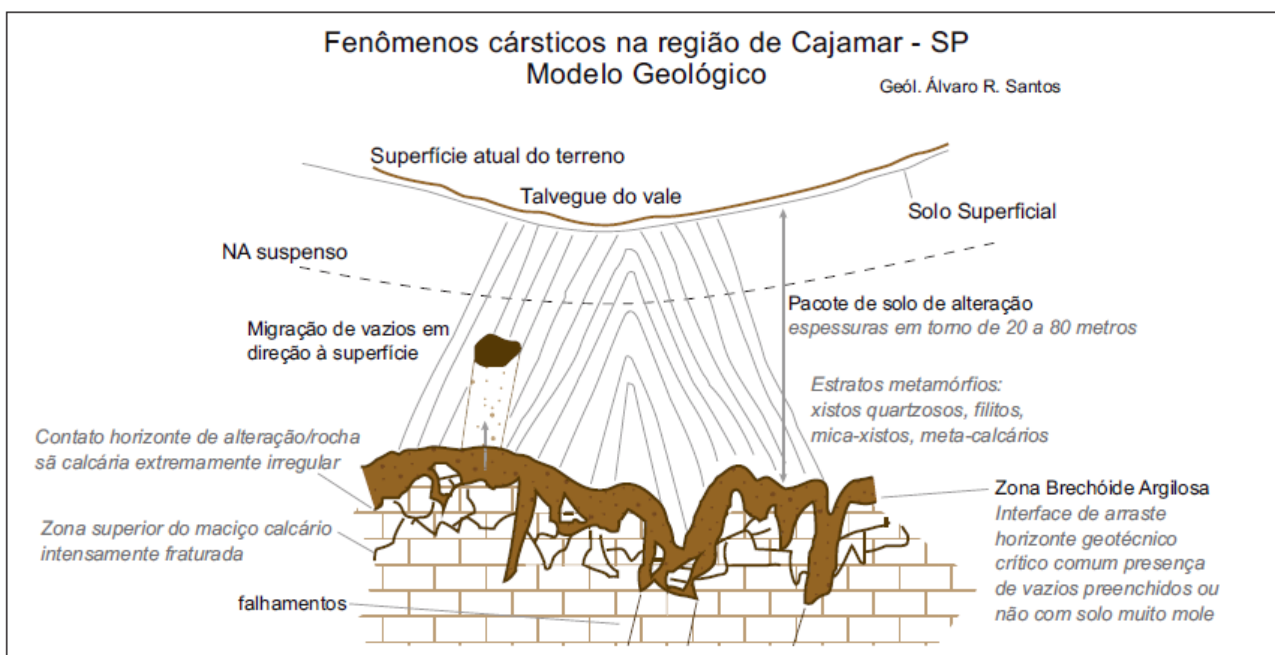
Fig 8 – Croqui do novo modelo geológico para os fenômenos cársticos da região de Cajamar -SP

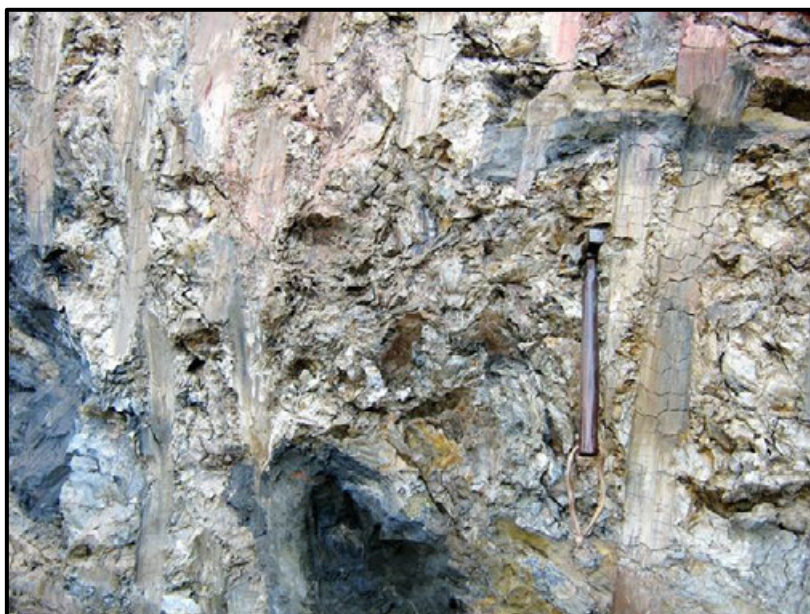
Fig 10 - Detalhe da zona de interface solo/rocha brechóide argilosa e cárstica. Foto ARSantos.

- Sondagens e exposições por terraplenagem mostram uma zona argilosa com espessura média em torno de 6 metros na interface pacote de solos/rocha calcária sã. Essa zona de interface é caracterizada por feições brechóides onde se destaca, além da matriz francamente argilosa, núcleos alterados de diferentes litologias, feições de microdobramentos e cisalhamentos e bolsões de um material escuro, silteoso, extremamente fofo, pulverulento e friável, que desde as investigações no famoso Buraco de Cajamar passamos a apelidar de "pó de café" (vide Figs 9 e 10). Ensaio petrográfico e mineralógico indicaram que esse pó de café constitui o resíduo margo-silteoso resultantes da dissolução de antigos blocos calcários;

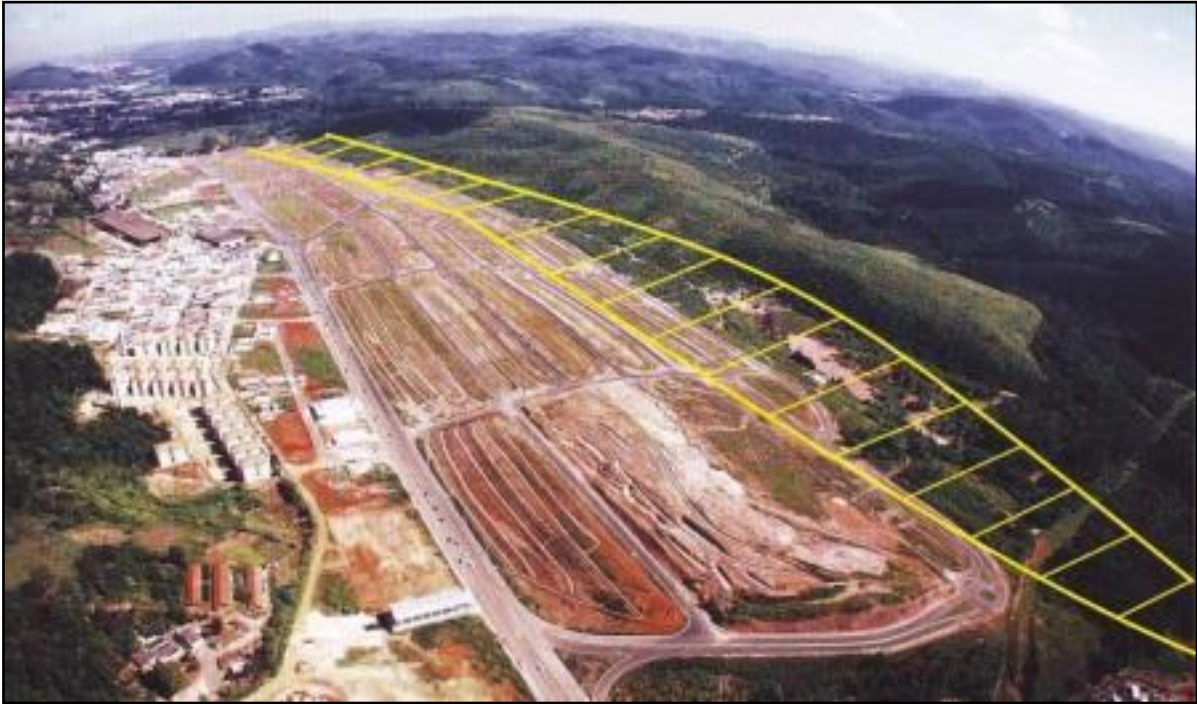
*Fig 12 - Extensa faixa de concentração de vazios cársticos expressa geomorfologicamente pela zona de fundo de vale (alinhamento 3 - Polvilho - Natura) ocupada por grande empreendimento imobiliário. Desenho ARSantos sobre imagem aérea.*

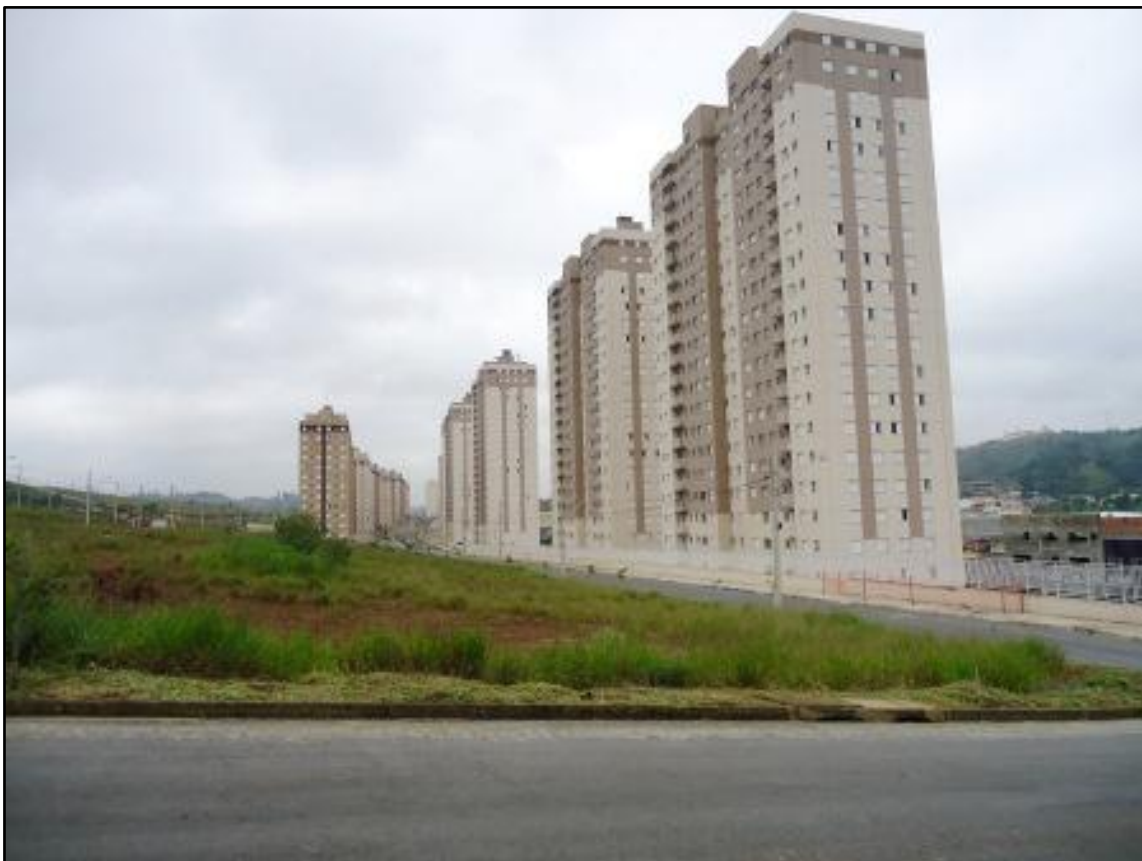
*Fig 13 - Grande empreendimento imobiliário que teve uma segunda fase avançando sobre a faixa do vale aí presente, coincidente com o alinhamento cárstico Polvilho - Natura, apresentou grande concentração de vazios na interface solo/rocha, o que veio a demandar extensivo tratamento geotécnico por injeções de calda de cimento e adoção de estacas hélice contínuas como sistema de fundação. Foto ARSantos.*

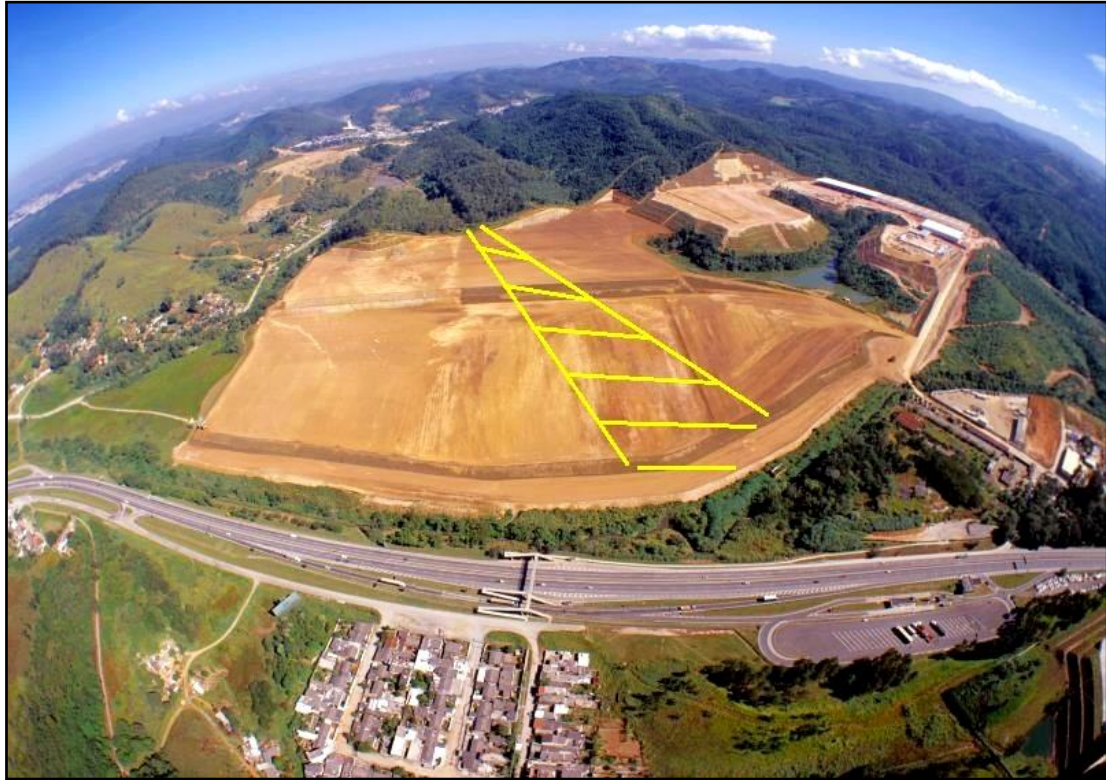
Fig 14 - Empreendimento imobiliário em que a prospecção geológica detectou faixa de concentração de vazios cársticos (linhas amarelas), coincidente com o alinhamento cárstico Lavrinhas. Foto ARSantos

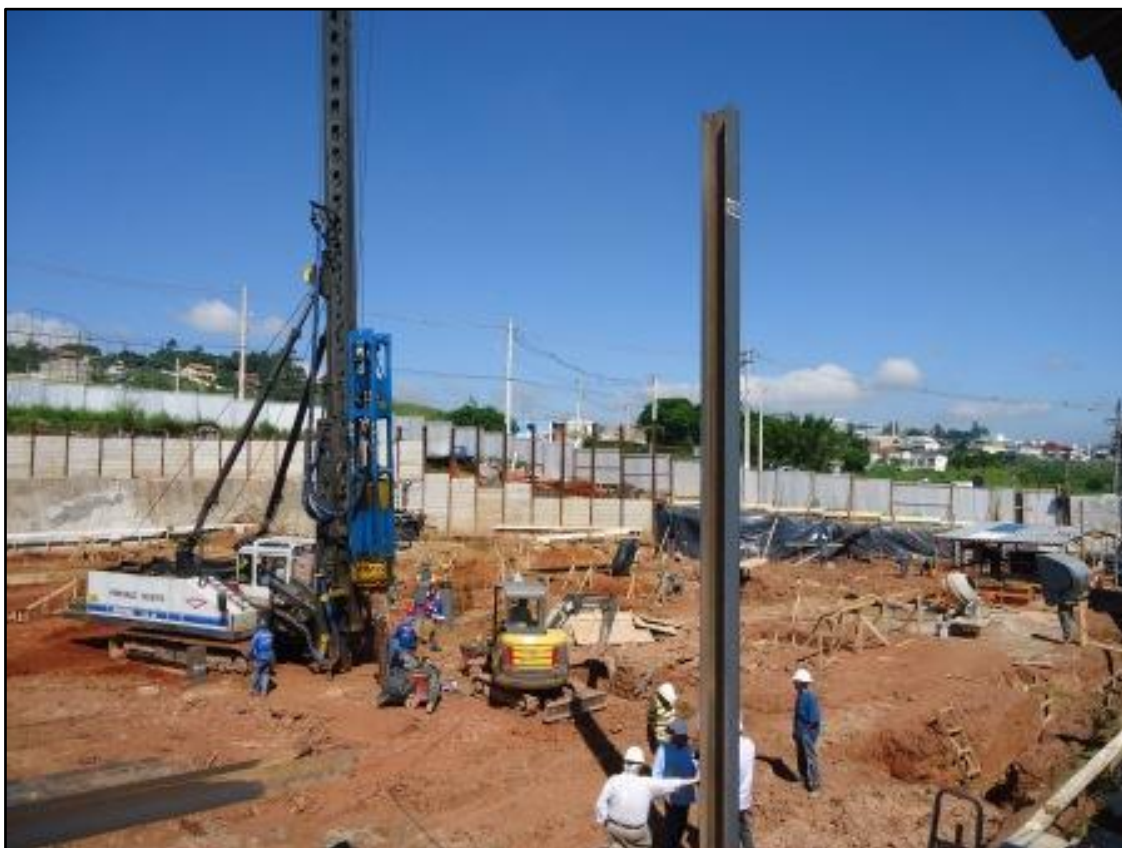
*Fig 16 – Empreendimento imobiliário ocupando gleba com concentração de vazios cársticos. As condições geológicas levaram à opção por estacas metálicas cravadas e tratamento dos vazios cársticos com injeção de calda de cimento. Foto ARSantos*

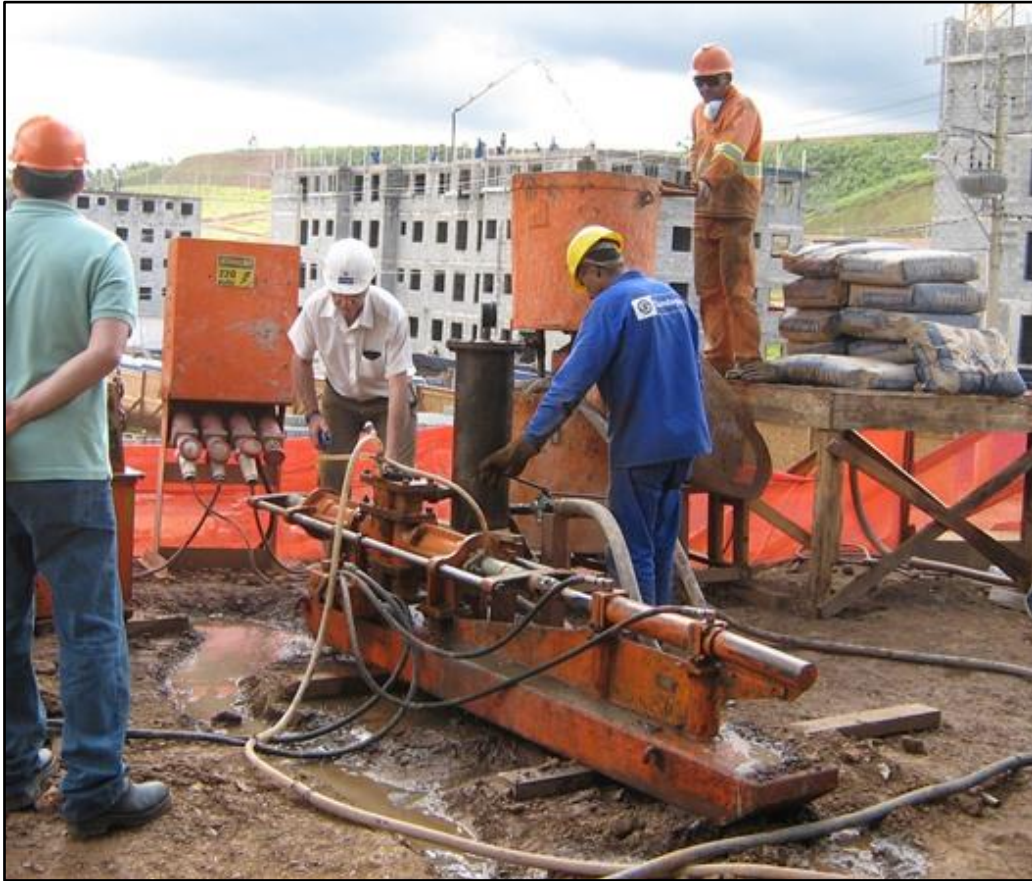
*Fig 19- Bomba pneumática utilizada para a injeção de calda de cimento com misturador acoplado. Foto ARSantos.*
