# **GEOLOGIA DE ENGENHARIA**

CONCEITOS, MÉTODO E PRÁTICA

Álvaro Rodrigues dos Santos

4ª EDIÇÃO REVISADA E AMPLIADA

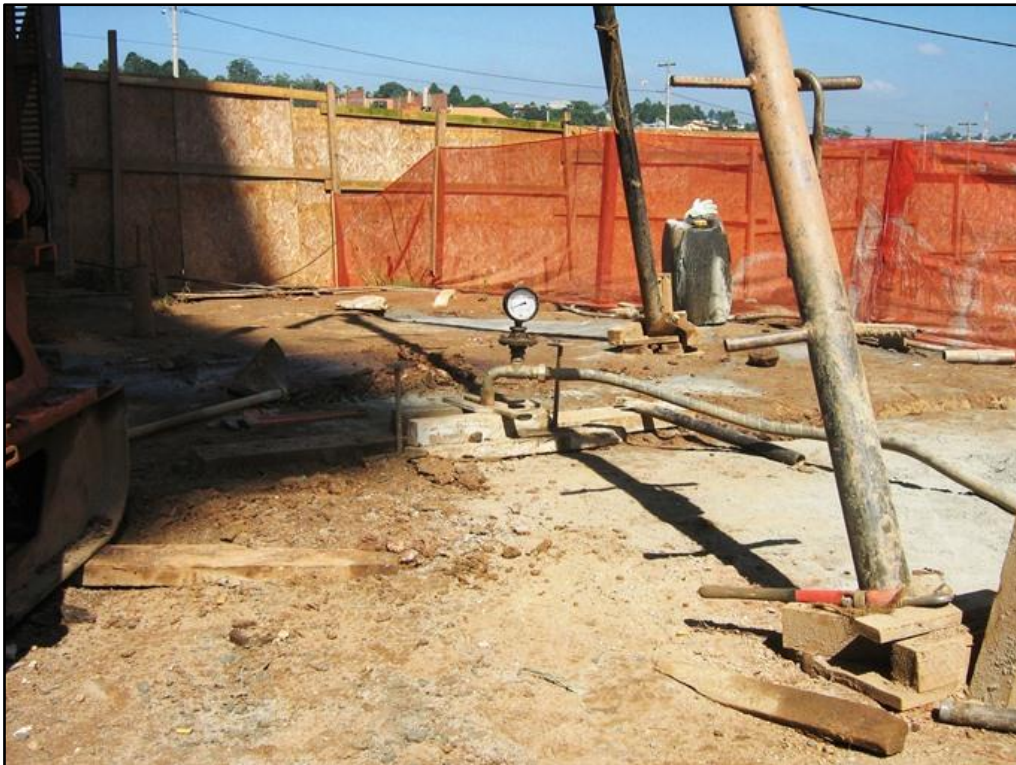
*Fig 20 - Ponto sendo injetado com controle de manômetro. Foto ARSantos.*

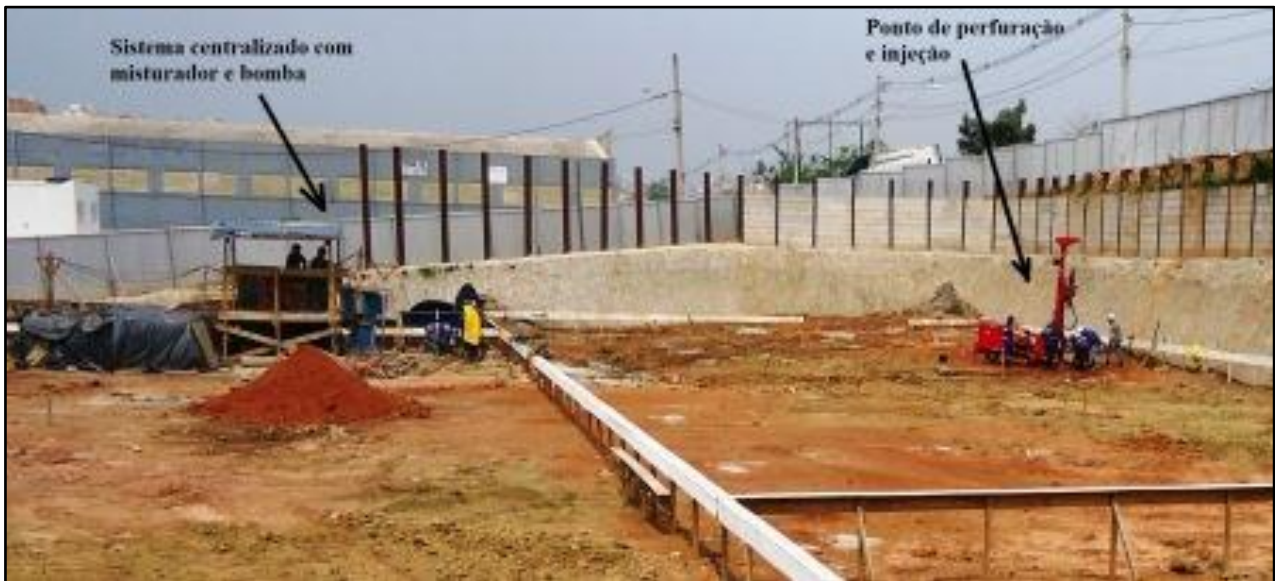
Fig 21 – Sistema centralizado com misturador e bomba atendendo vários pontos de injeção. Foto ARSantos

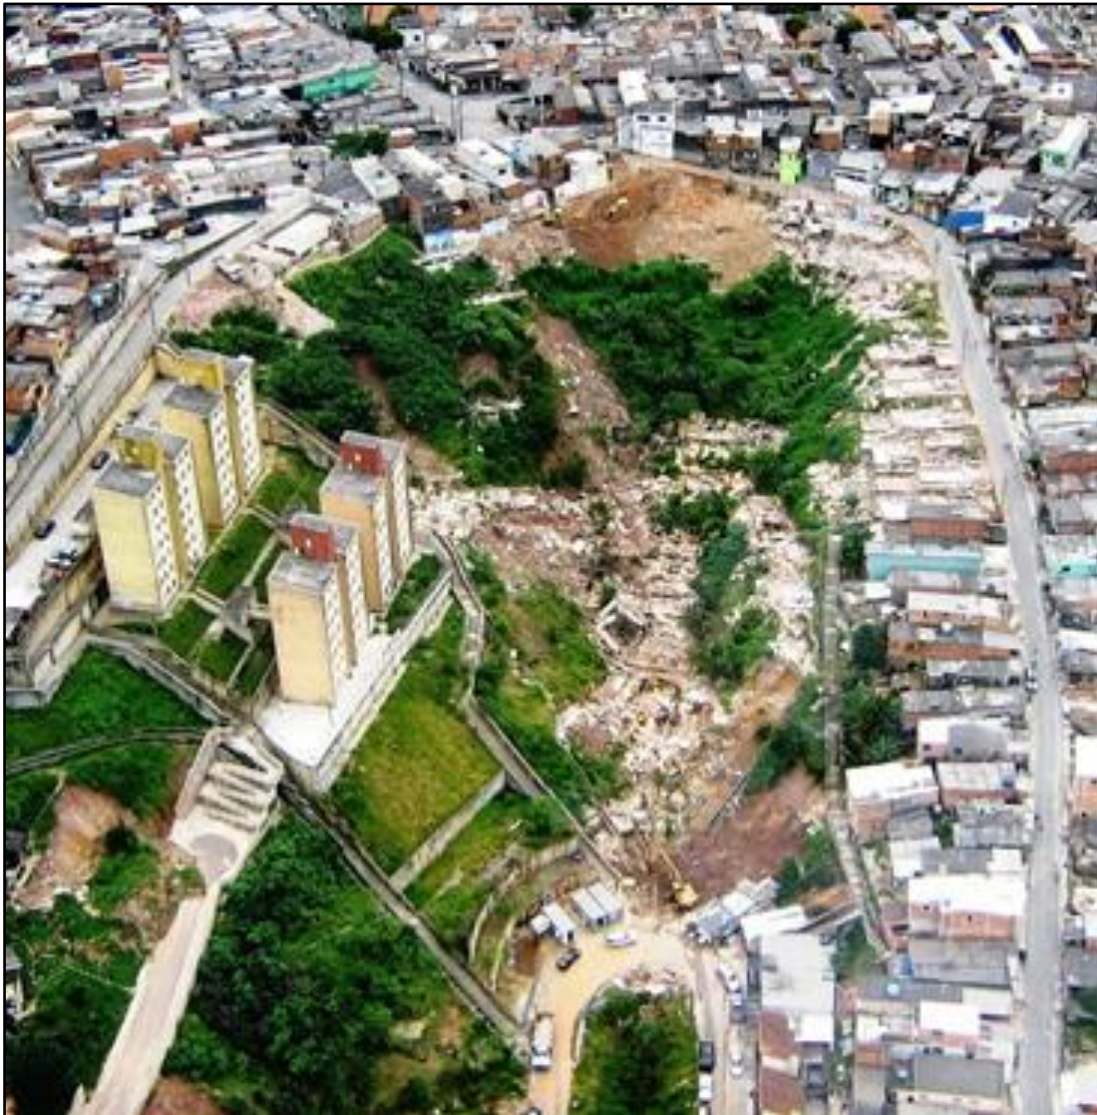
*Ocupação de grotas: inevitáveis acidentes e estúpidas perdas de vida. Notar que até conjuntos condomínios habitacionais públicos instalam-se em grotas em busca de menor preço de metro quadrado de terreno. Santo André – SP. Foto do autor.*

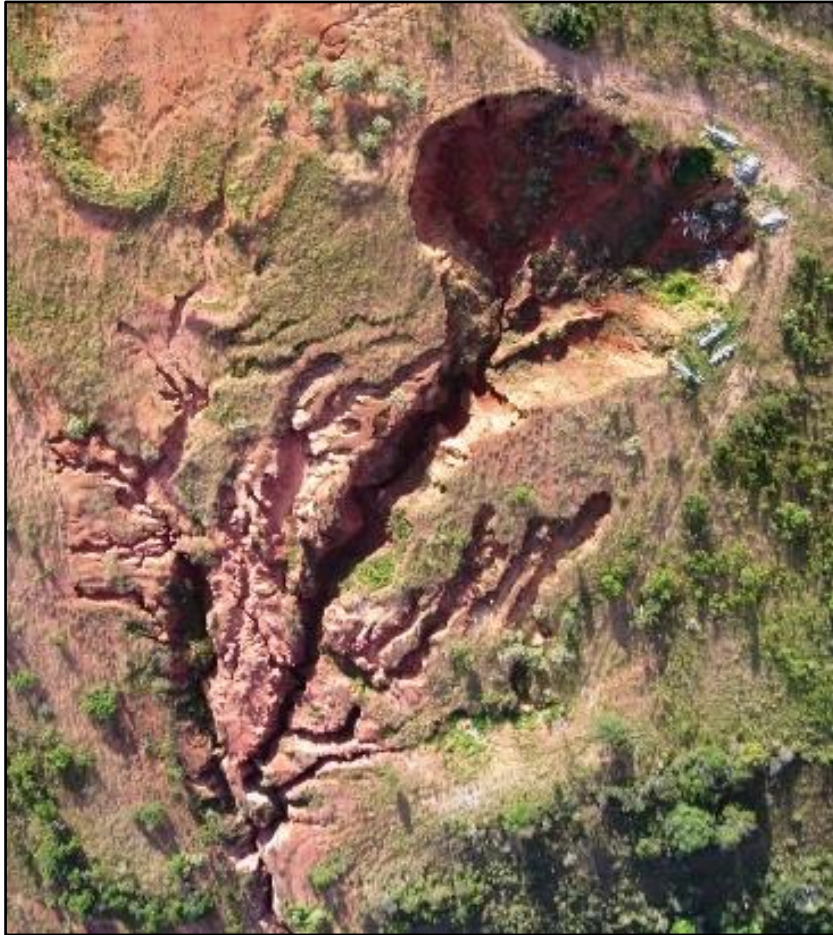
*Bossoroca em evolução. Notar ravinamentos secundários que tendem a se transformar em novas bossorocas.  
Foto Fazenda Glória, Uberlândia MG.*

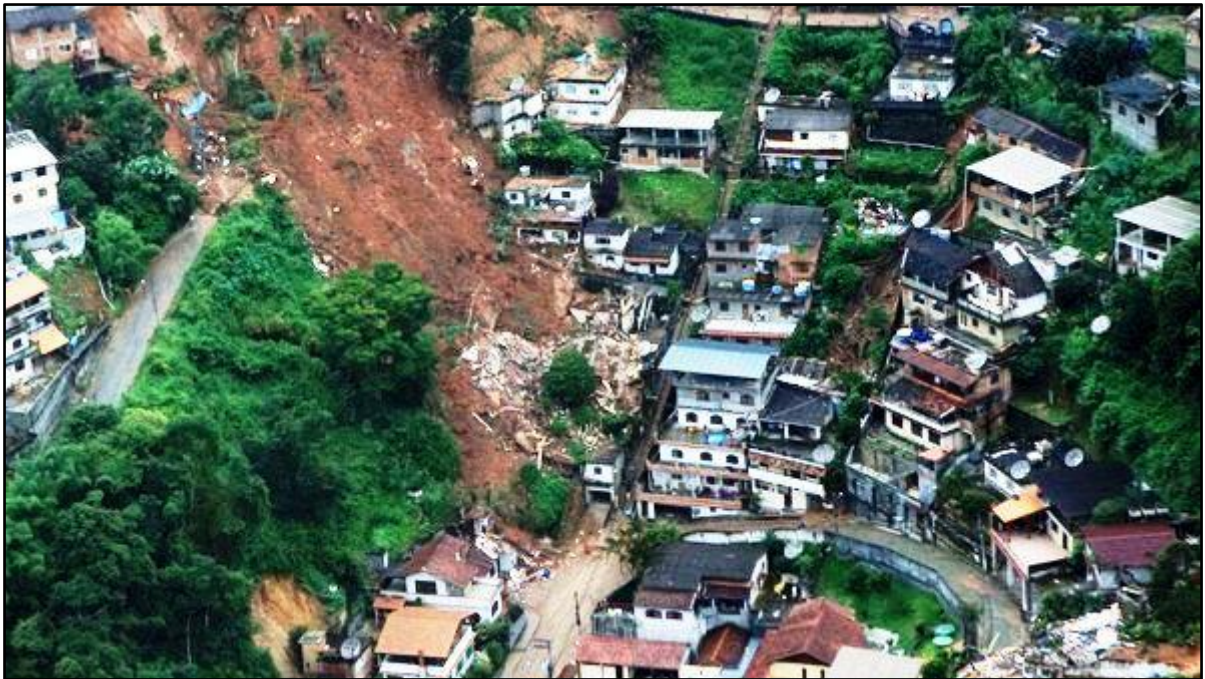
*Grota com densa urbanização. Nova Friburgo RJ. Foto HCMiranda.*

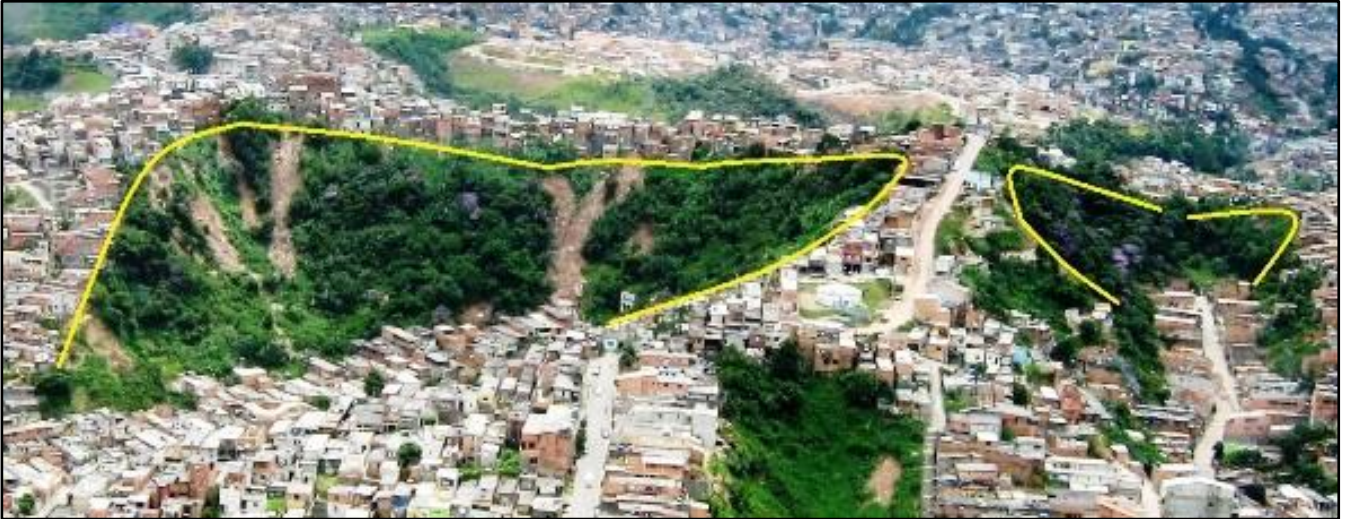
*Reativação da dinâmica evolutiva de grotas por ocupações de cabeceira. Santo André SP. Foto do autor.*

Por decorrência dos fatores intervenientes em sua dinâmica evolutiva as medidas essenciais para a estabilização de um grotão exigem a imediata interrupção do acesso de escoamentos de águas superficiais de chuva e águas servidas lançadas em sua crista, sua limpeza e seu reflorestamento.

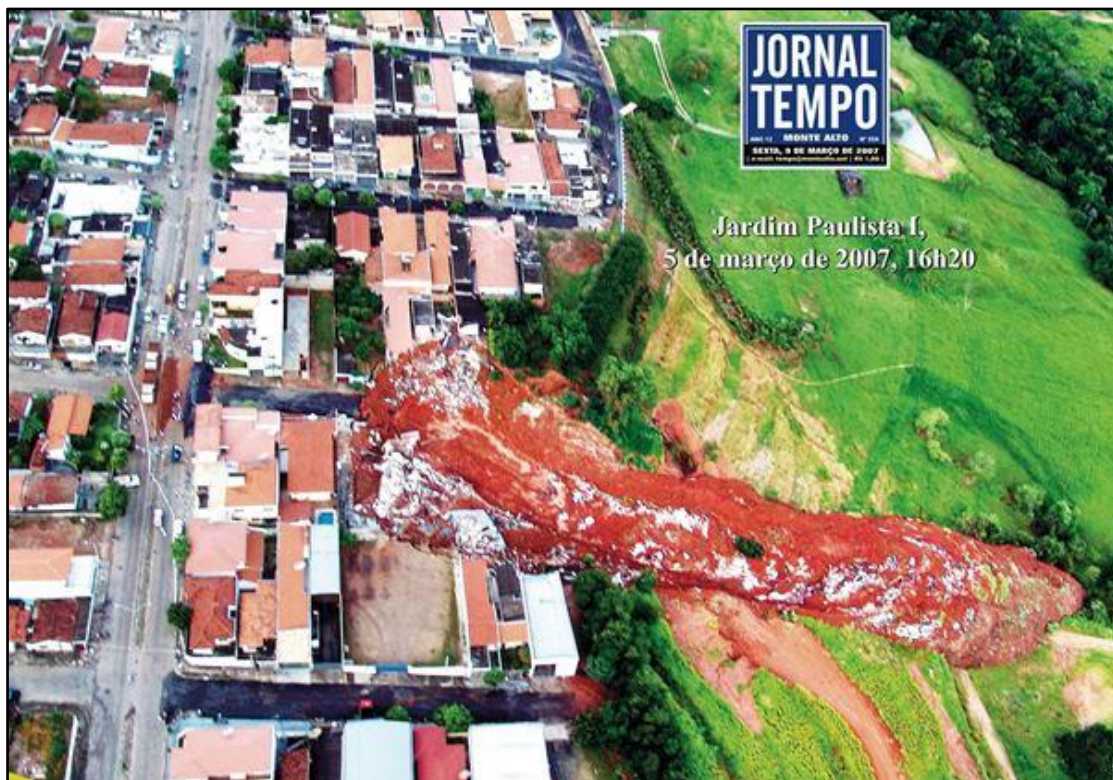
*Bossoroça, que teve sua "cabeça" aterrada para receber ocupação urbana, reativada pela concentração de fluxos de água profundos e superficiais. Monte Alto SP. Foto Jornal Tempo.*

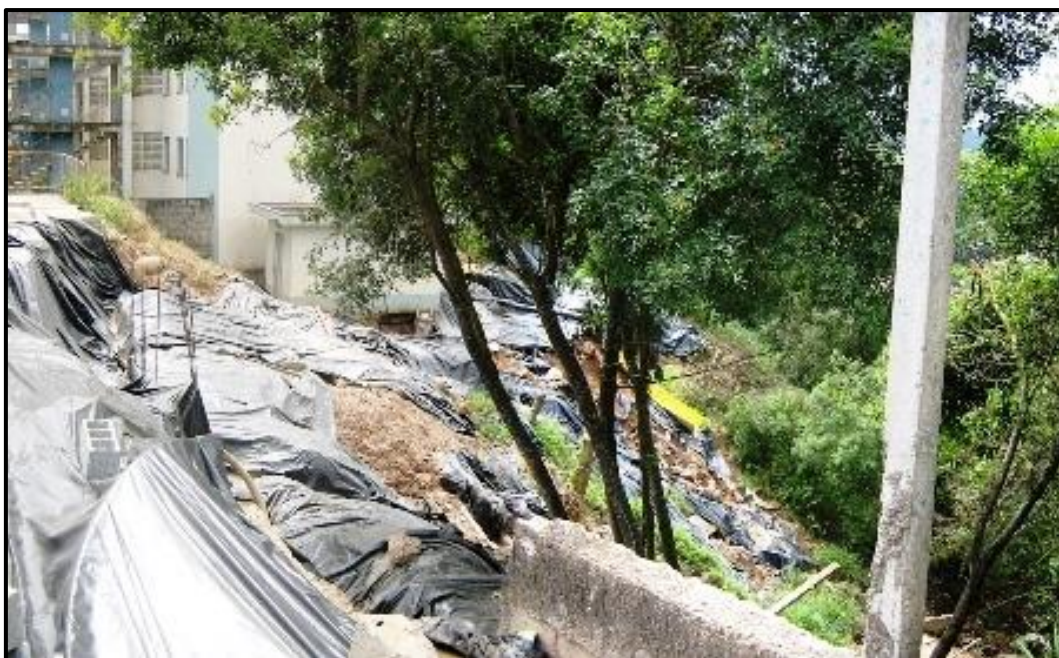
*Conjunto Residencial da CDHU construído em cabeceira de grota contribuiu com a reativação de sua dinâmica evolutiva. Franco da Rocha SP. Foto do autor.*

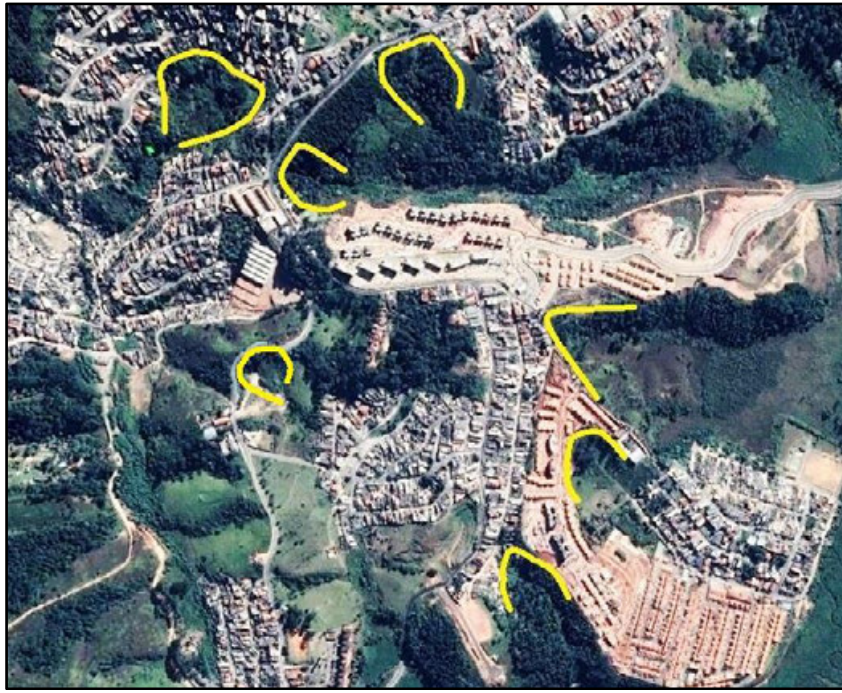
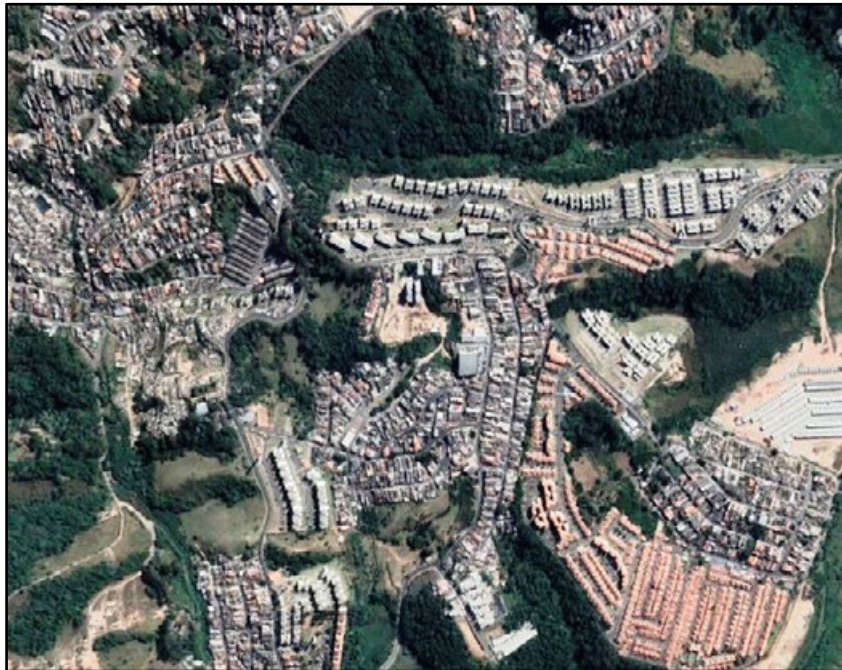
*Constante avanço na ocupação de grotas. Cotia SP  
imagens Google Earth de 2012 (acima) e 2022 (abaixo)*
